RAPPORT

Utredning av fysiske restaureringstiltak i Vannområde Leira - Nitelva

Oppdragsgiver: Vannområde Leira - Nitelva

Dato: 13.12.2024 **Rapportnummer:** 2024-12-13

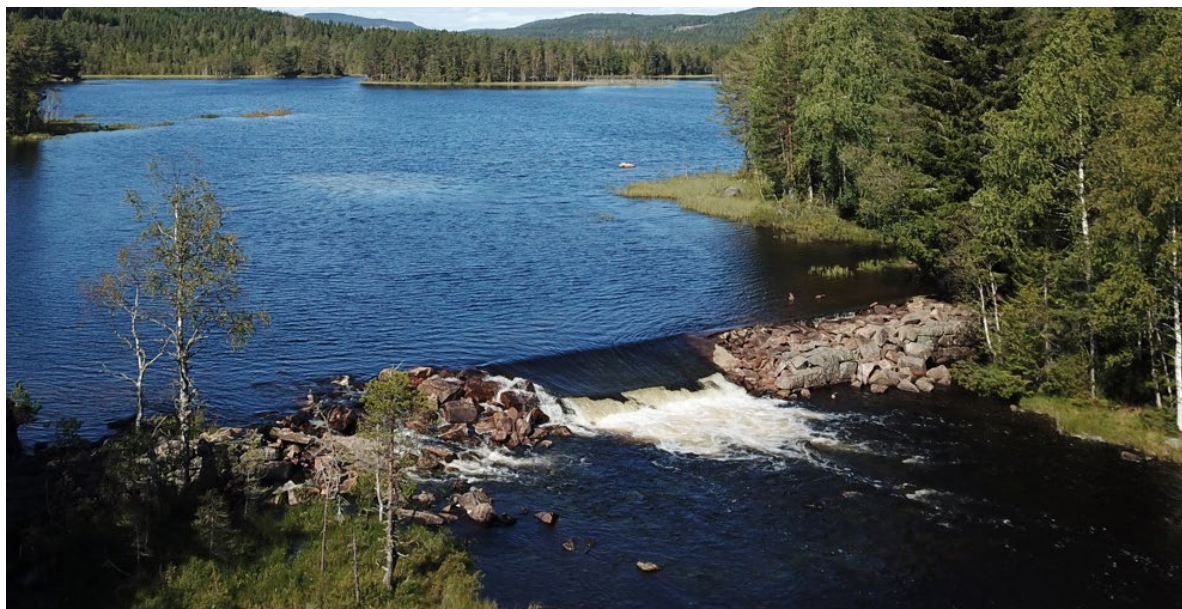
Dammen har største høyde rundt 2,0 m, med varierende toppbredde. Sørsiden av dammen har toppbredde 2,7 m, parti ut mot overløp er betydelig bredere. Høyden av topp dam er i kommunens klassifiseringsskjema angitt til 0,5 m over overløpsterskelen.

Figur 6. Stråtjerdammen, august 2024 ved vannføring 7 m³/s. Foto: Skred AS, Lars Staver Eid.

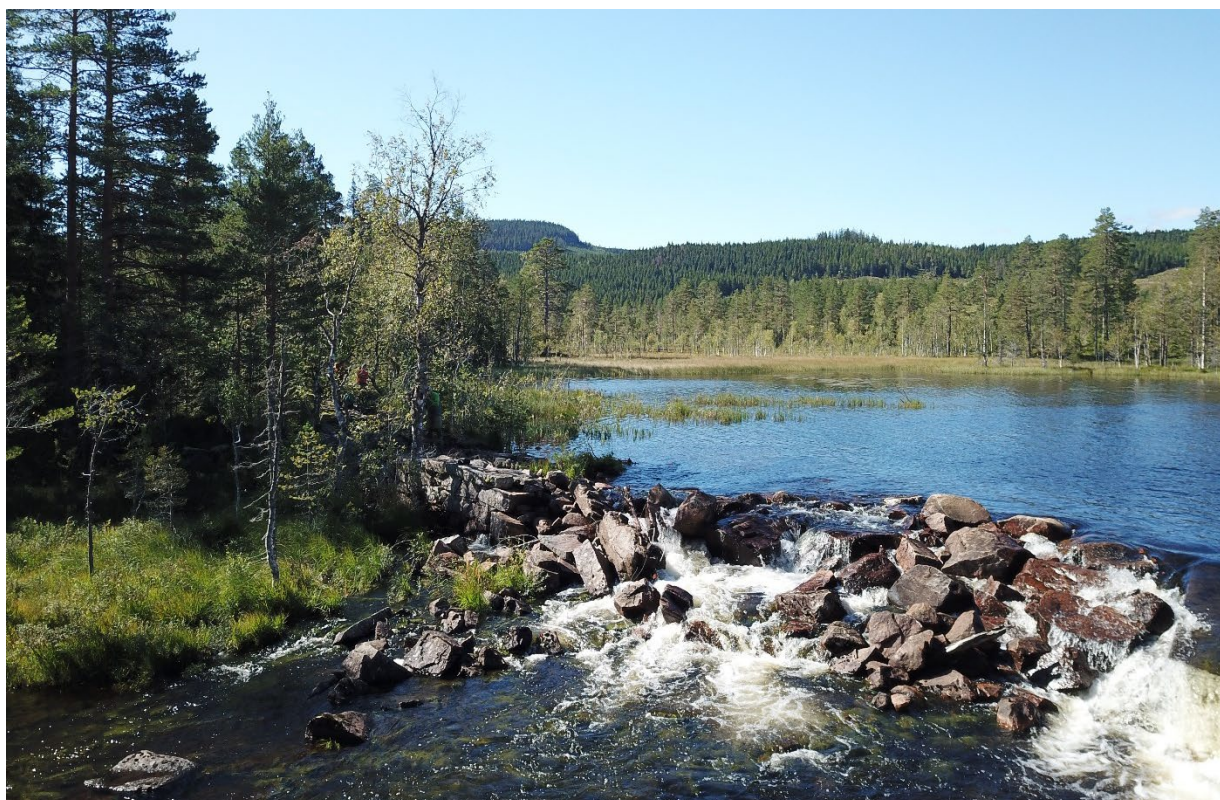
Dammen har et overløp i betong (trolig murdam dekket av en betongplate) med bredde rundt 9 m (målt fra ortofoto). Et parti sør for overløpsterskelen har tidligere i flere omganger rast ut og vært forsøkt gjenoppbygd, denne fremstår som en røys av grov blokk (Figur 12). I det intakte partiet av murdammen sør for det utraste partiet observeres enkelte løse blokk på nedstrøms side av damkrona, en indikasjon på skader fra tidligere overtopping.

Dammen er av Akershus Fylkeskommune registrert som kulturminne (Riksantikvaren 2024), men er uten vern. På 2000-tallet har deler av dammen rast ut og blitt utbedret ved flere anledninger, men arbeidene er ikke å betrakte som en fullstendig rehabilitering og sikring av dammen (historiske bilder i Vedlegg 1). Status i skrivende stund er at deler av dammen sør for overløp har rast ut, og at dammen har risiko for ytterligere skader ved en flomhendelse.

Figur 12. Stråtjerndammen, august 2024. Skade på sørsiden av demningen. Foto: Skred AS, Lars Staver Eid.

Løse blokkstein langs eksisterende damkropp bør støpes eller boltes fast for å forhindre fremtidig utrasing.

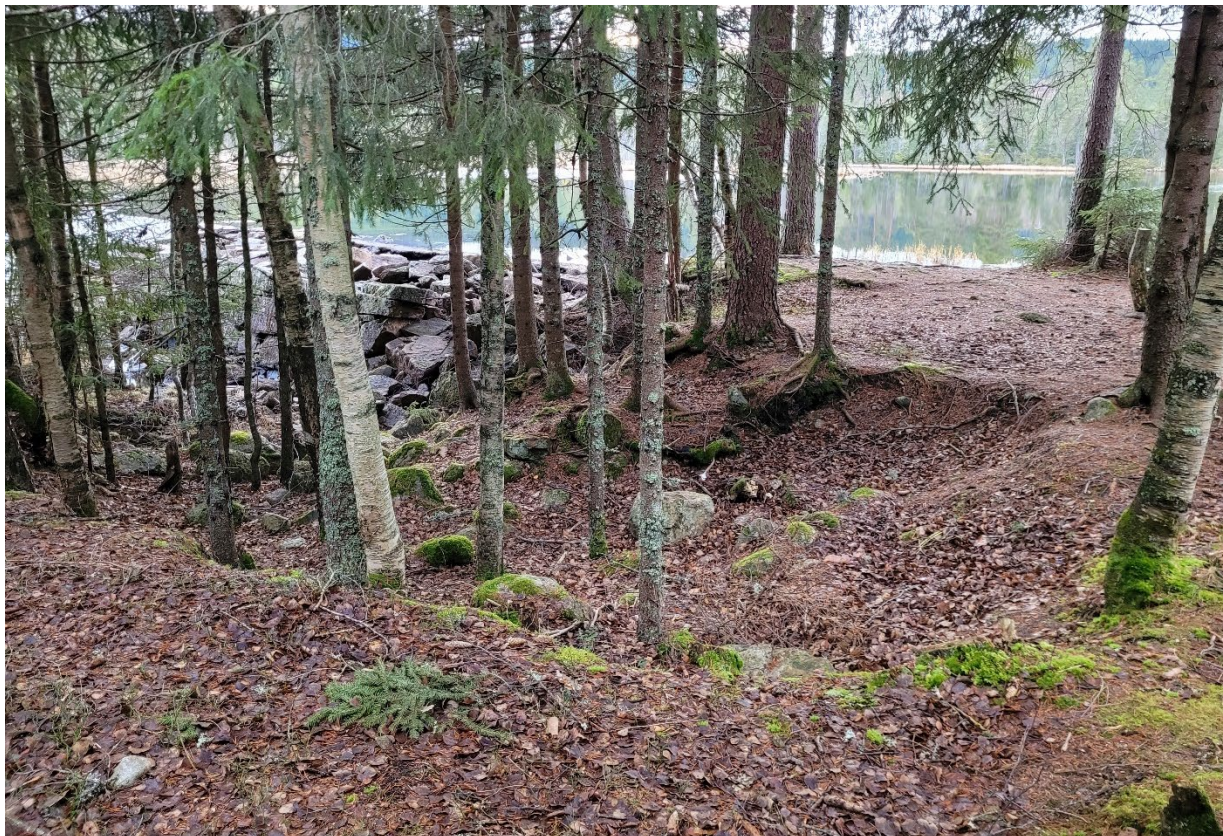
Ved det nordlige vederlaget er det synlig erosjonssår i løsmasser bakenfor vederlaget, som indikerer tidligere hendelser der vann har rent rundt dammens vederlag (Figur 13).

Figur 13. Erosjonssår på nordsiden av demningen ved Stråtjern, november 2024. Foto: NRAS, Odin Kirkemoen.

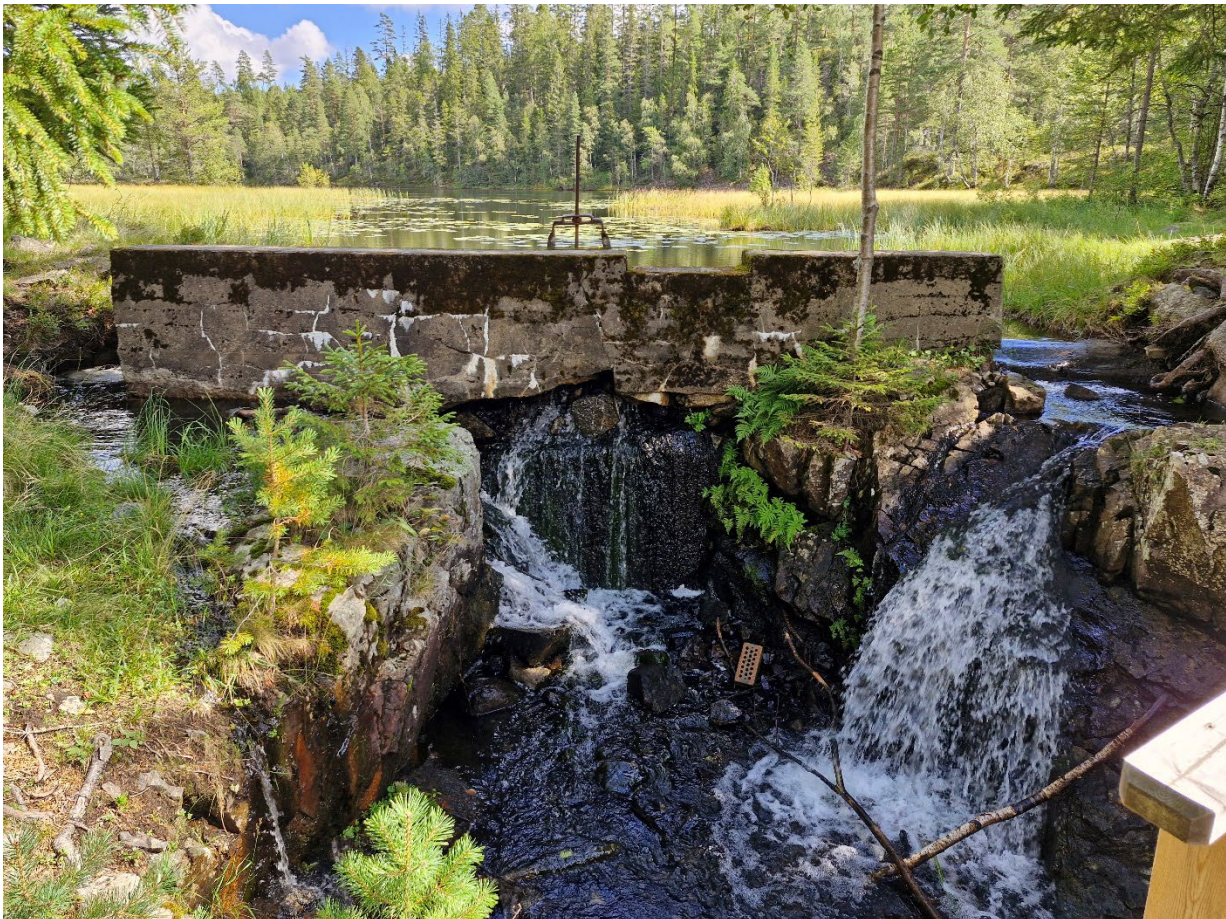
Dammen er en gammel betongdam, med største høyde 2,4 m og lengde 5 m. De øverste 1,2 m er en påstøp, trolig fra 1957, mens nederste 1,2 m er betong av eldre dato. Vannet har over tid trolig erodert rundt kantene av den øverste påstøpen, og denne står i stor grad tørrlagt.

Figur 15. Dam ved utløp av Djupøyungen, august 2024. Dammen lekker på begge sider og under den øverste påstøpen. Øvre del av dammen har inskripsjonen «1957». Foto: Skred AS, Lars Staver Eid.

Det foreslås at den øverste påstøpen på eksisterende dam meisles bort og fjernes. Det støpes en ny påstøp/avrettingslag over underliggende betong, som tilpasses 5-10 cm over nivået på dagens normalvannstand i tjernet (Figur 37). Normalvannføring vil da gå i det nye omløpet, men dammen vil kunne fungere som et flomløp ved økt vannføring. Det nye bekkeløpet blir da avlastet for utspyling og erosjon. Vi gjør oppmerksom på at det kan være noe mer omfattende skader på underste del av dammen som avdekkes når den øverste påstøpen fjernes.

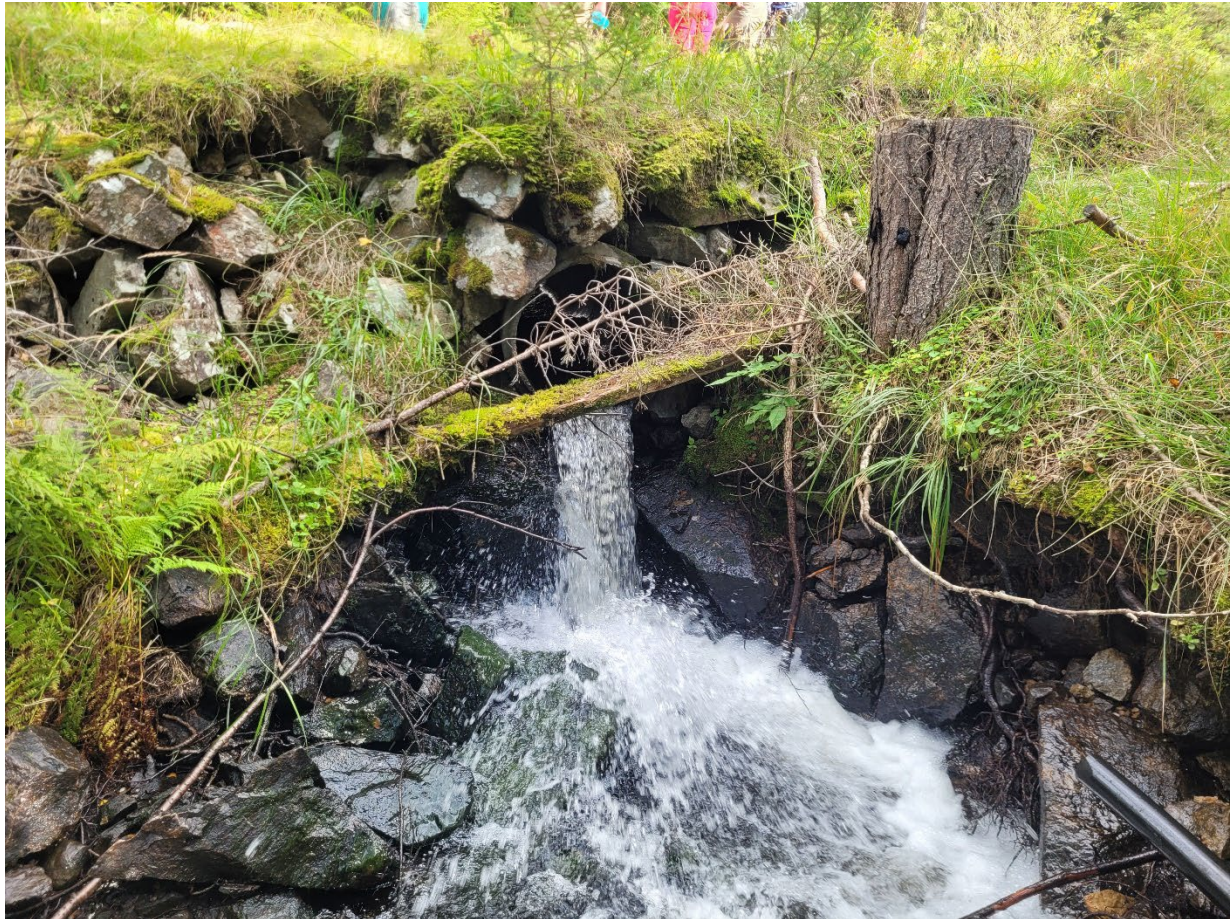
Figur 19. Veikulvert med vertikalt fall ved utløp, august 2024. Kulverten har også helling, slik at vannhastigheten er høy. Kulverten er isolert sett en fullstendig vandringsbarriere for ørret på oppstrøms vandring. Foto: NRAS, Odin Kirkemoen.

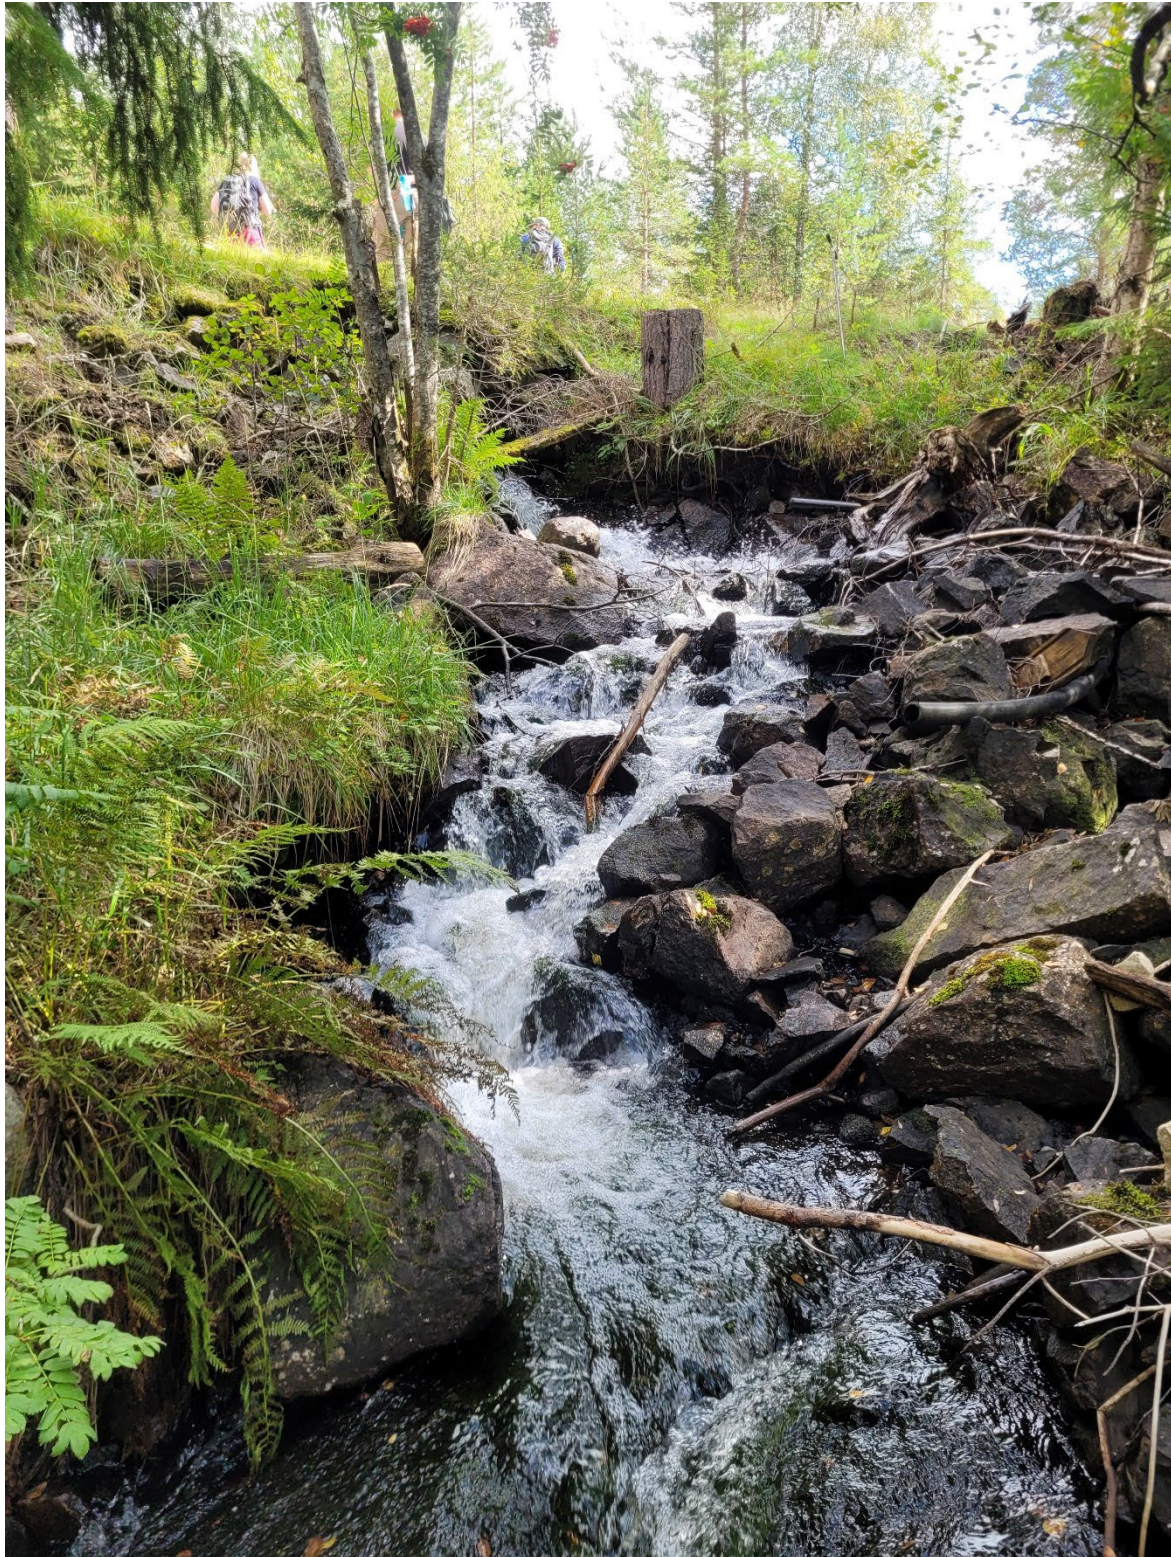
Figur 20. Veikulvert (øverst i bildet) under Øyungsvegen og bratt fall videre nedstrøms i Djupøyungsbekken, august 2024. Merk de løse steinmassene og mye "hvitt vann". Foto: NRAS, Odin Kirkemoen.

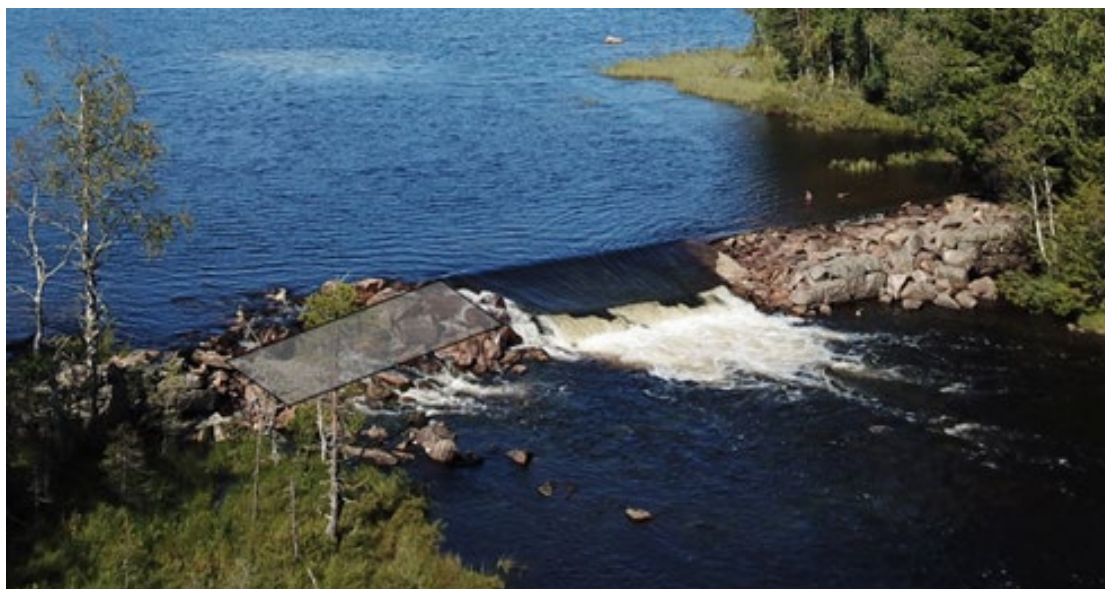
Figur 29. Illustrasjon av utraste parti, som foreslås ombygget til et nytt og bredere flomløp med større kapasitet. Foto & illustrasjon: Skred AS v/Lars Staver Eid

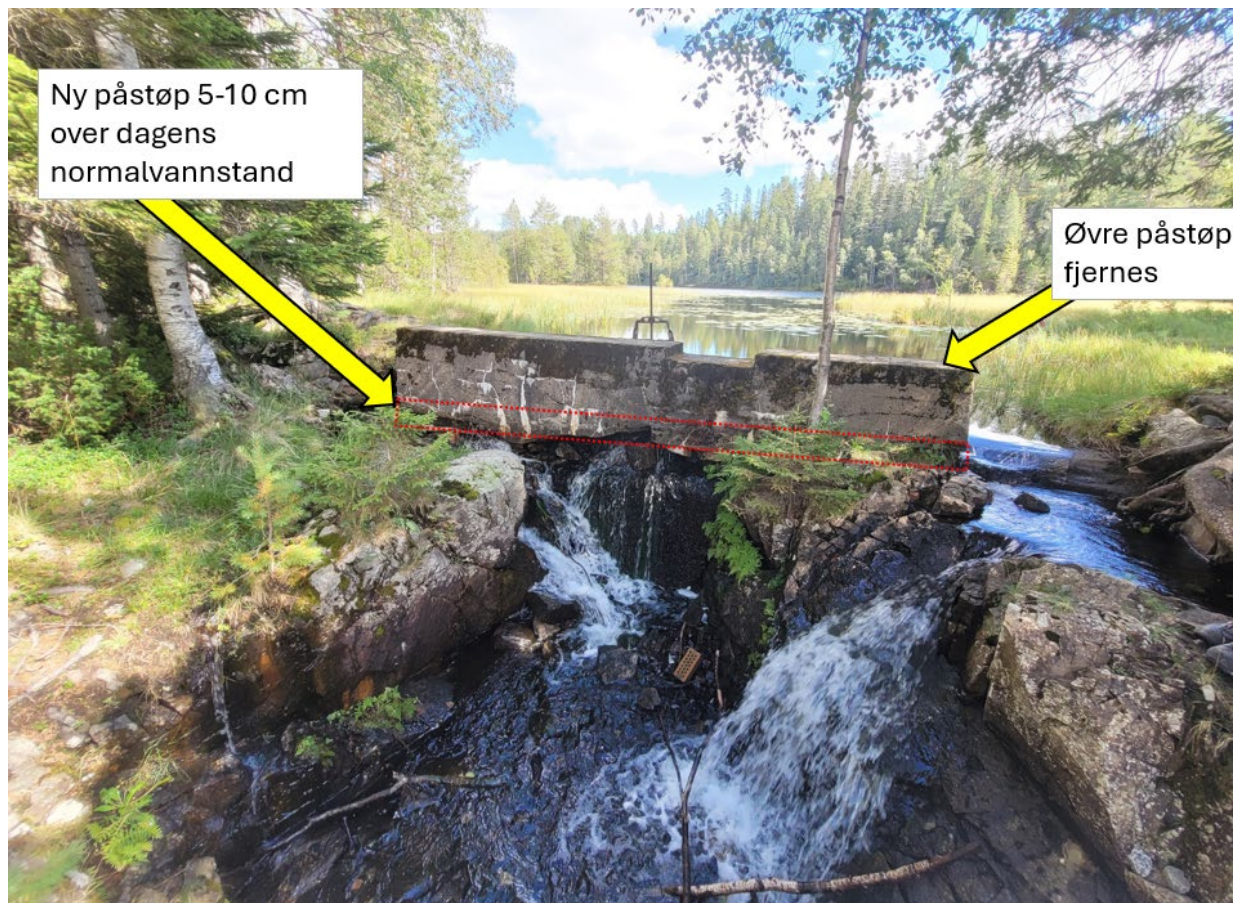
Figur 37. Skisse av opprustning av dam ved Djupøyungen: Foto: Skred AS, Lars Staver Eid.

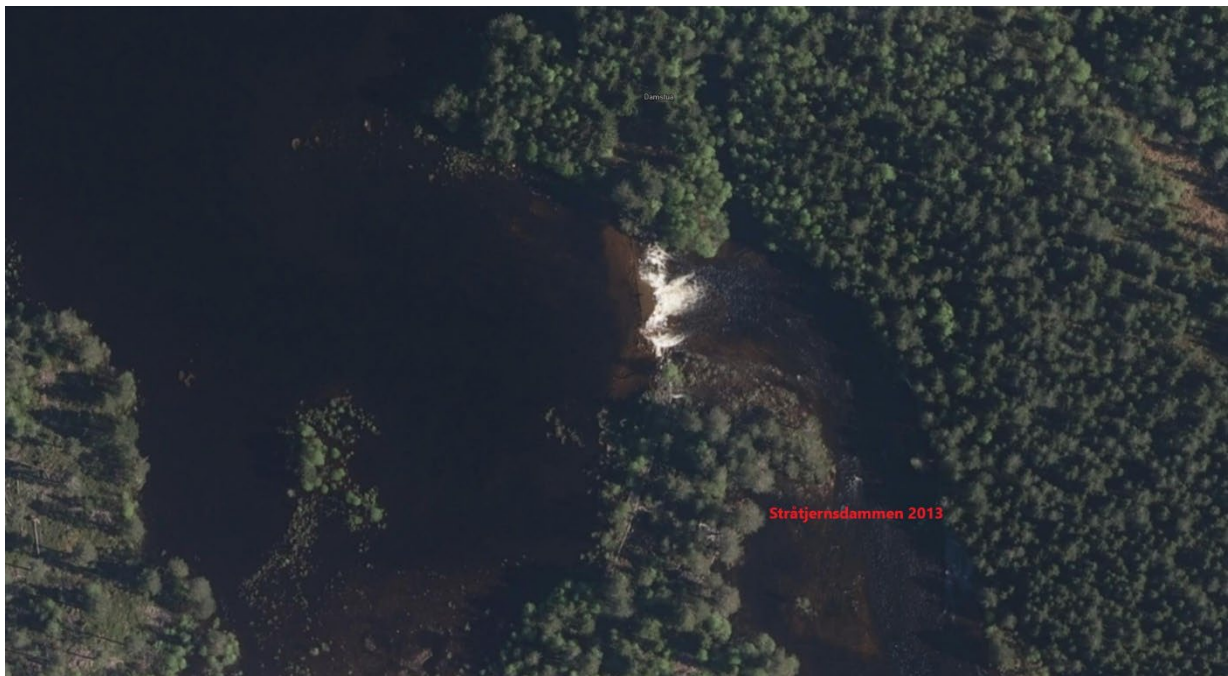
År 2013. Betydelig overtopping av hele demningen. Kilde: Kartverket.
