# Stilla, Skedsmo kommune. Restaurering av kroksjø.

Utmarksavdelingen for Akershus og Østfold  
Pål Sindre Svae  
Rapport nr. 7 2014

**Rapport nr: 7-2014**

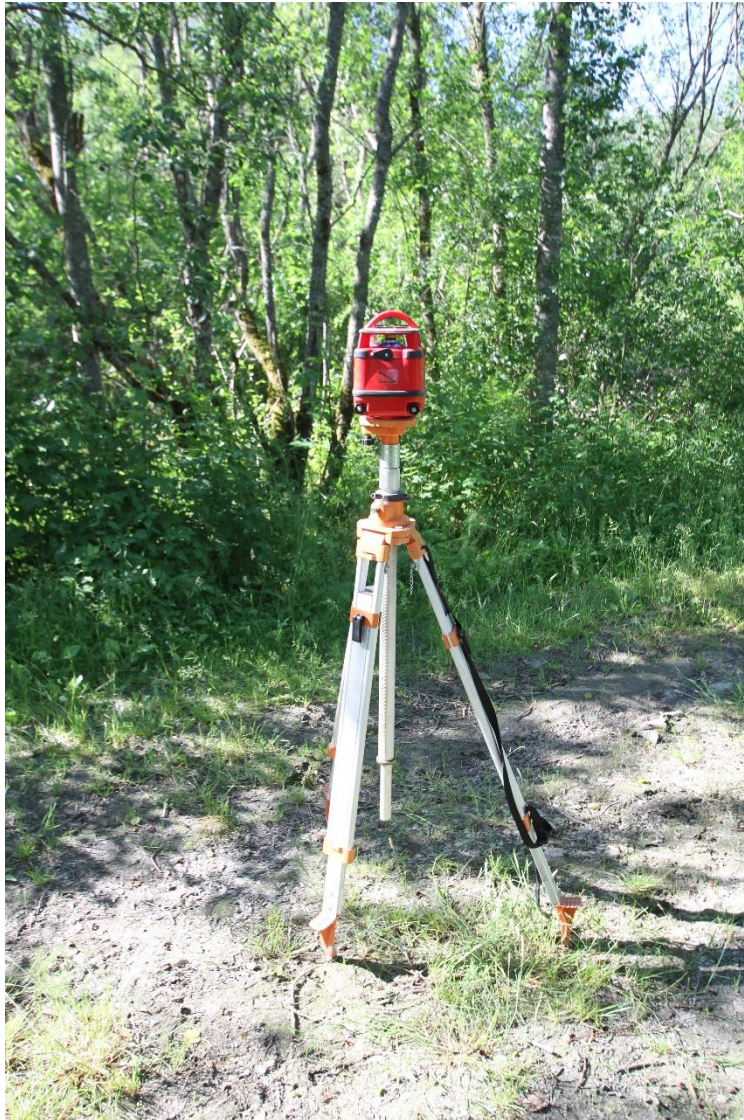
Utmarksavdelingen målte høydeforskjellene på vannspeilet mellom Stillas nordre del og Leira. Målingene ble utført ved hjelp av laser (figur 2). Det viste seg at det var ca 10 cm høydeforskjell mellom vannspeilene, ved at Stilla lå 10 cm høyere enn Leira. Dette er vel og merke ved vannstanden/vannføringen 16.6.2014 ( $2,8\text{ m}^3/\text{s}$  ved Kråkfoss), noe som er lavt. Øyeren hadde 16.6 en relativt normal vannstand (101,83moh).

**Figur 2:** Laser til måling av nivåforskjell.

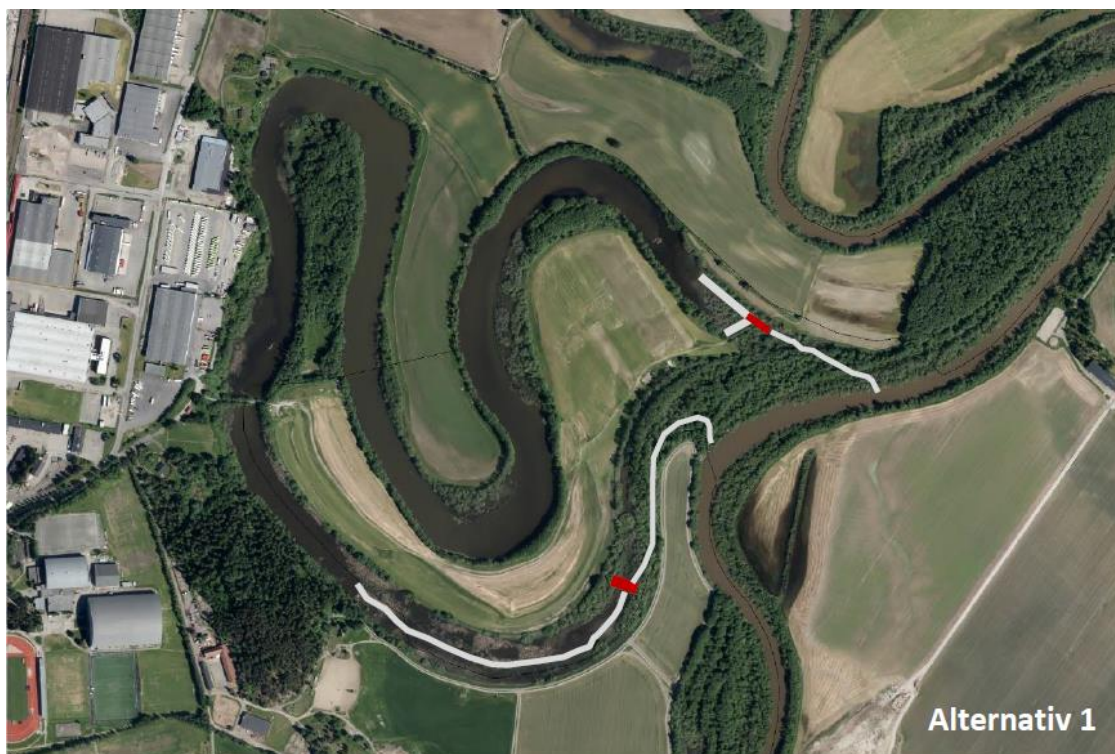
**Figur 3:** Inntegnet foreslåtte oppgravde områder (lys grått) og terskler (rød). Kartgrunnlag: Statens Kartverk/Nordeca.

En terskel i begge ender av Stilla vil gi en hyppigere utskifting av vann enn det er i dag, da Rottabekken nå fungerer som både innløp- og utløpsbekk. Ved å etablere en ny, og mer effektiv innløpsbekk i nordre deler av Stilla vil vannet i Stilla få en betydelig kortere oppholdstid. For å få til dette må det etableres en kulvert i nordre del, der veien går over tidligere innløp. Kulverten tenkes lagt slik at den fungerer som en terskel, og bare slipper vann inn eller ut ved en gitt vannstand i Stilla og/eller Leira. Kulverten bør være justerbar, slik at man kan velge å slippe vann inn eller ut av Stilla.

Tiltaket anses som førstevalg, da det er det mest omfattende tiltaket. Ved å sikre et innløp og et utløp i Stilla vil vannet skiftes ut betraktelig oftere enn ved kun et innløp/utløp. Det anbefales å starte i søndre del av Stilla, da man kan vurdere arbeidet fortløpende, og eventuelt begrense tiltaket til alternativ 2.

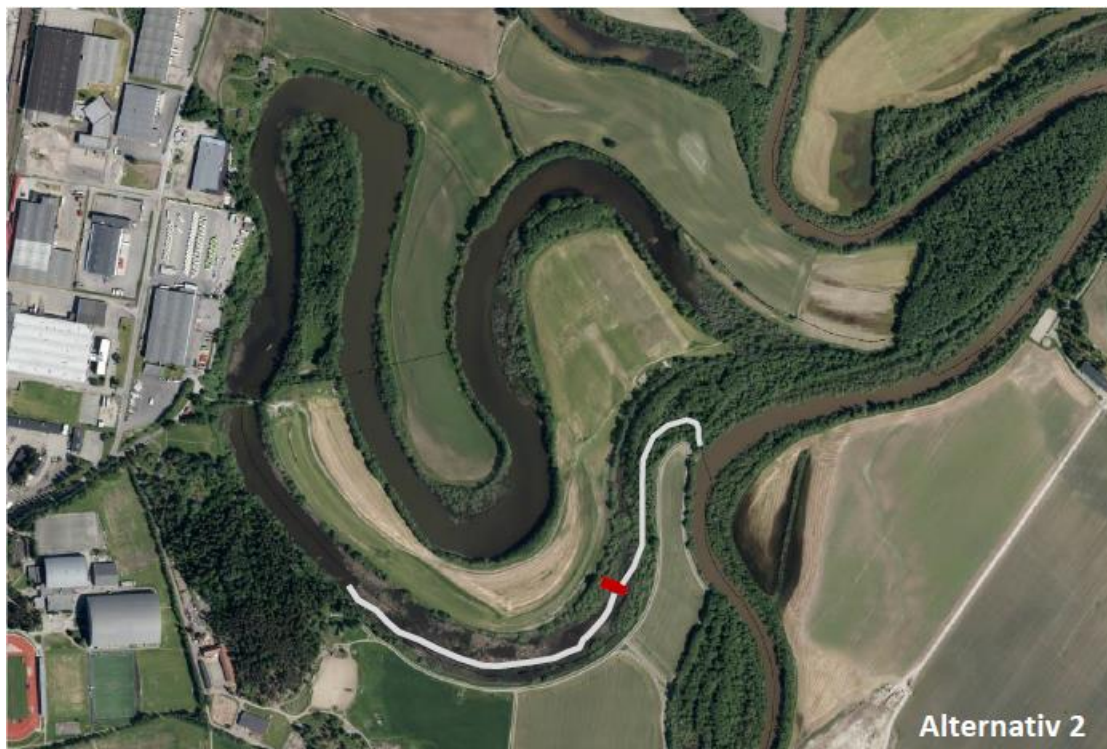
**Figur 4:** Inntegnet foreslåtte oppgravde områder (lys grått) og terskel (rød). Kartgrunnlag: Statens Kartverk.

Alternativ 2 er et enklere og mindre kostnadskrevende tiltak for restaurering av Stilla enn alternativ 1. I Alternativ 2 foreslås det terskel kun i søndre del, der Stilla møter Rottabekken. Rottabekken fungerer i dag som både innløp og utløpsbekk. Ved et slikt tiltak må Rottabekken graves noe opp, slik at vannet går lettere inn og ut av Stilla. Terskelen bør ligge samme sted som alternativ 1. Nøyaktig plassering og utformingen av terskelen bør avgjøres av entreprenøren i samråd med kommunen.

Dette er et godt egnet tiltak for Stilla, da det vil sikres en mer omfattende utskifting av vann. Likevel blir tiltaket karakterisert som et andrevalg, da tiltak 1 trolig vil ha en mer langvarig effekt og høyere måloppnåelse.

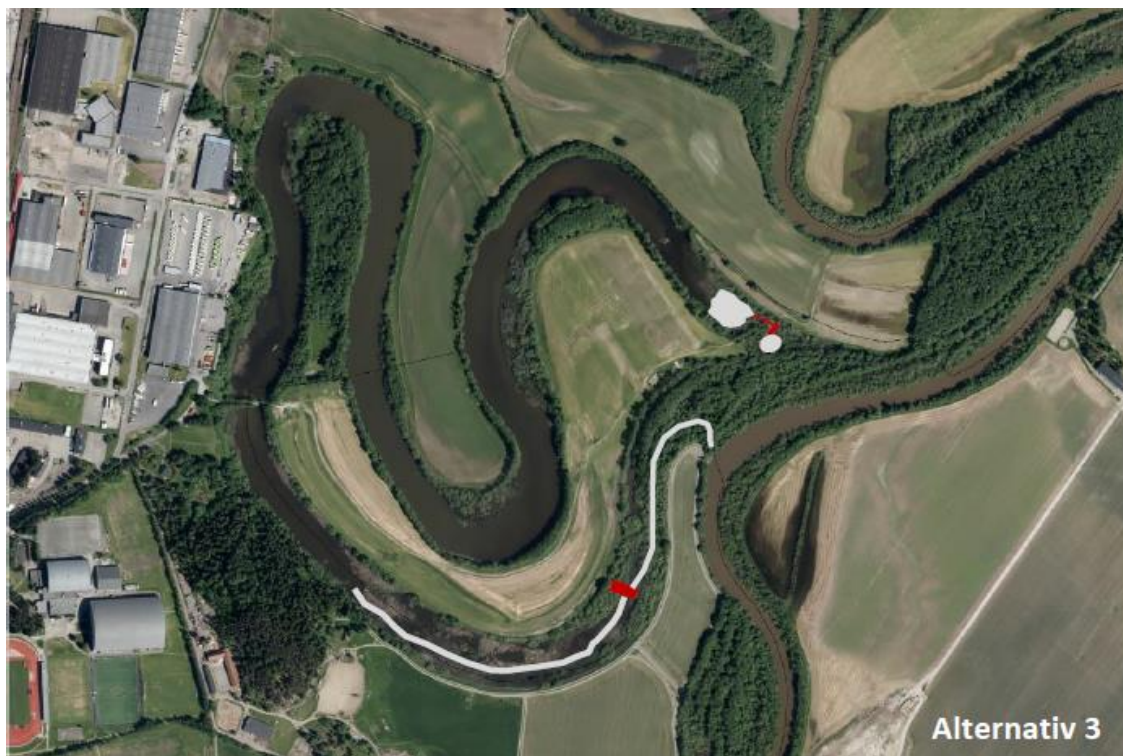
**Figur 5:** Inntegnet foreslåtte oppgravde områder (lys grått) og terskler (rødt).  
Kartgrunnlag: Statens Kartverk.

Ved å legge ut en pumpe (lensepumpe) i Stillas nordre del kan man oppnå en bedre tilførsel av nytt vann, og påfølgende raskere gjennomstrømming av vann i Stilla. For å legge ut en slik pumpe må det enten graves opp en dam sør for veien (se kart), eller dras slange helt ned til Leira. Det er trolig mest aktuelt å grave opp en dam. En slik pumpe vil kunne settes på når det er behov, for eksempel i perioder med lite vann i Leira (lite tilførsel til Stilla).

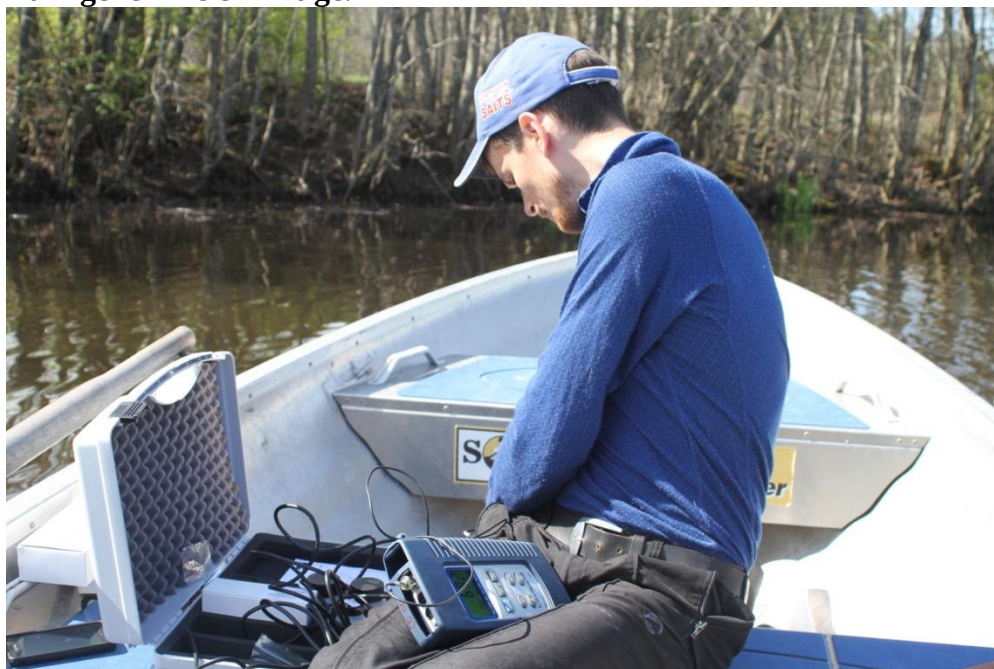
Vanntemperaturen i Stilla økte utover dagen vi var der, da det var sol og lite vind. pH anses som god, med verdier på 7. **Oksygenmålingen må gjøres igjen, da kalibreringen av måleinstrumentet ikke er utført på riktig måte, slik at målingene ikke er riktige.**

**Figur 1: Måling av øyeblikksbildet på pH, oksygenmetning og temperatur.**

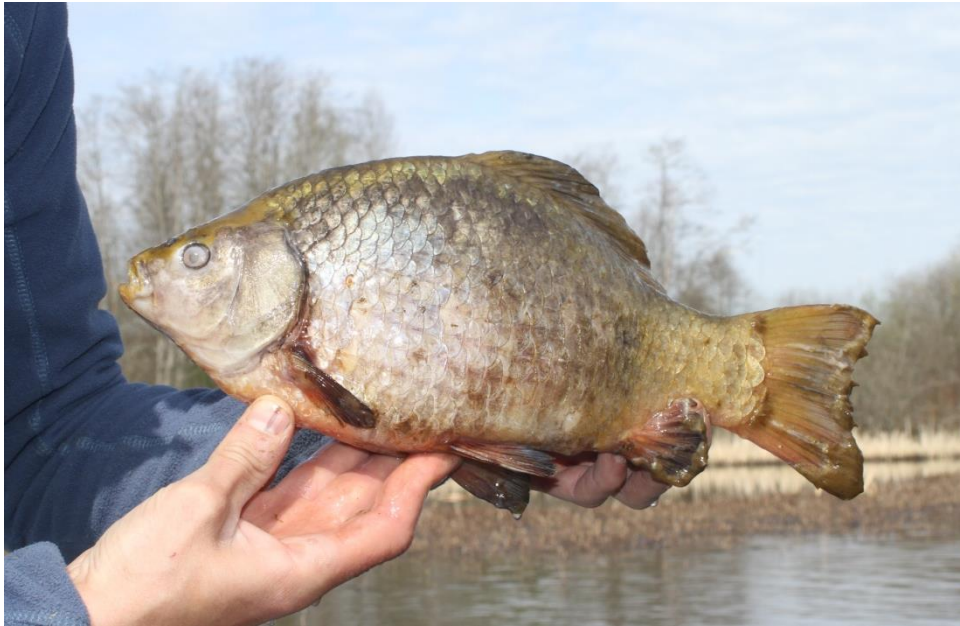
Vi fant 6 døde karuss under befaringsnotatet, hvor alle lå å fløt langs vegetasjonen (**figur 2**). Det er vanskelig å si hvorfor karussen har dødd, da den er svært seiglivet hva gjelder oksygeninnhold i vannet. Vi observerte også både gjedde og brasme som

lekte i vannkanten, men vi fant ingen døde individer av disse artene. Det virker som om det ikke er på grunn av oksygensvinn vinteren 2013/2014 som er årsaken til at karussene har dødd.

**Figur 2: Død karuss funnet under befaringen 25.april 2014.**

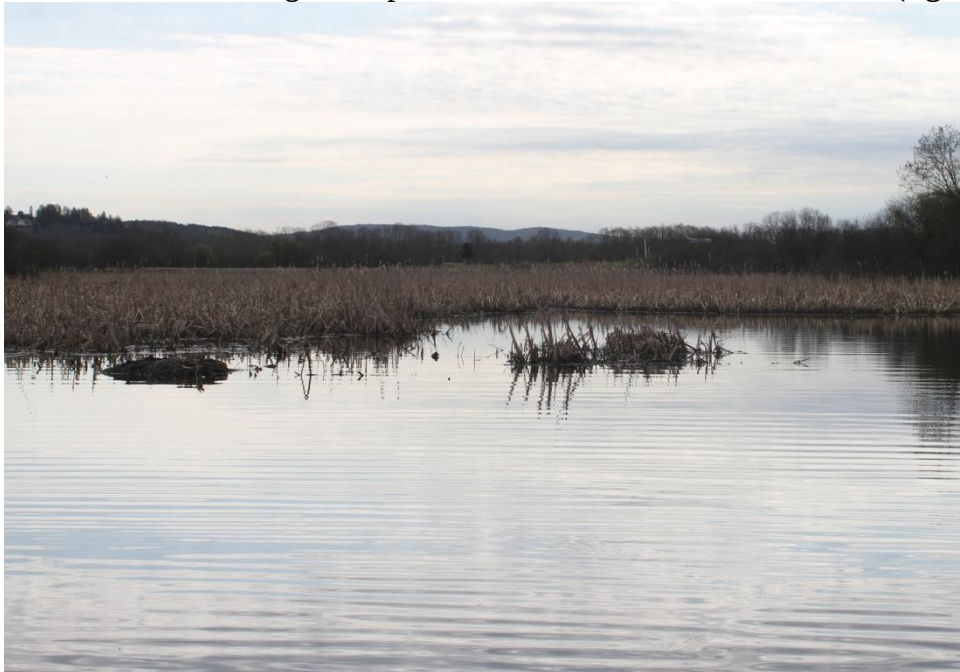
Stilla var meget gjengrodd i sør for kulverten/brua (**figur 3**). Kulverten var delvis tildekket av dødt siv og andre planterester, slik at effekten er redusert (**figur 4**).

**Figur 3: Den søndre delen av Stilla, her i den nedre delen, er kraftig gjengrodd.**

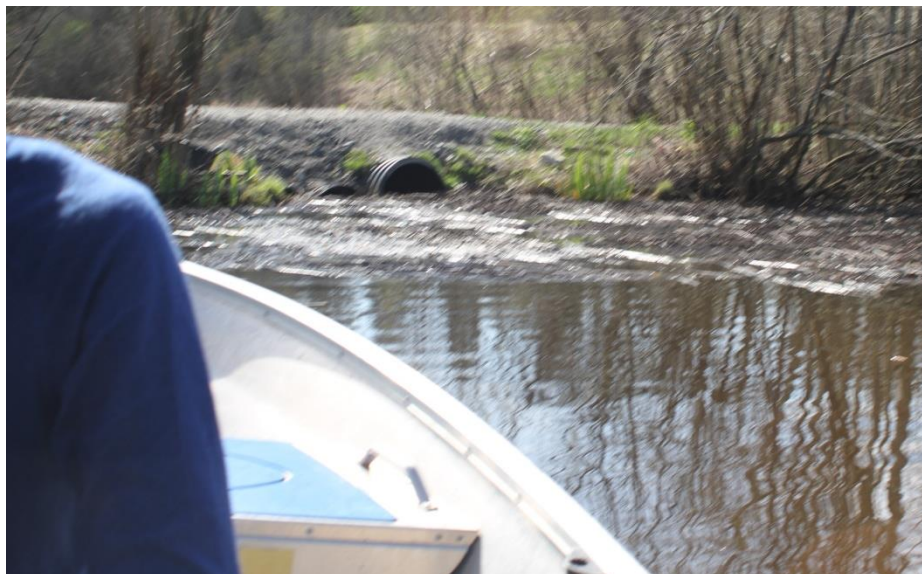
**Figur 4: Kulvertene mellom de to delene av Stilla. Det er en opphoping av dødt siv og andre planter, som reduserer effekten av kulvertene.**

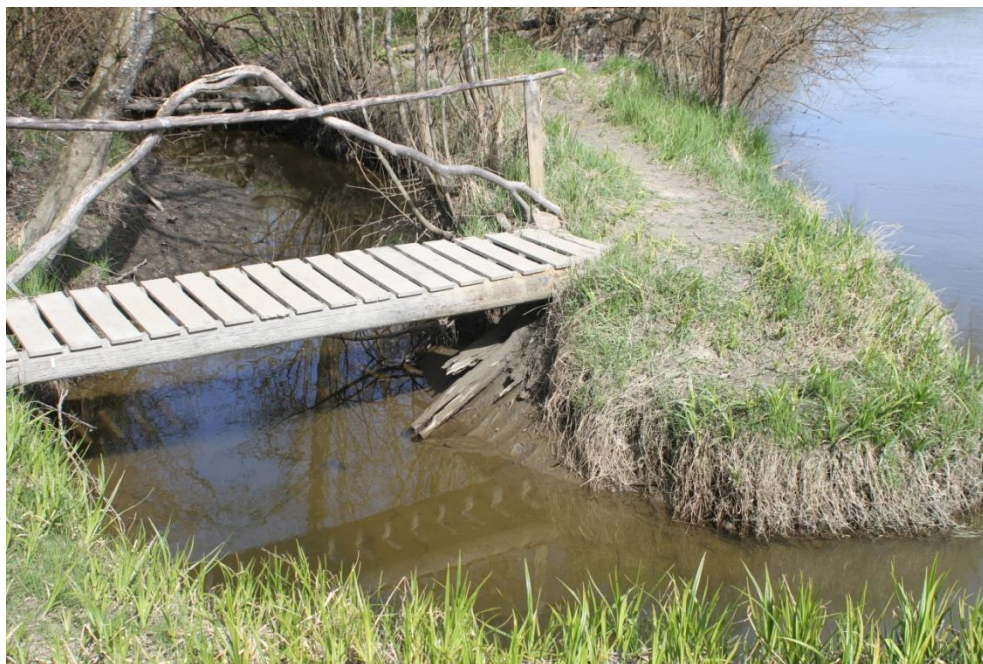
Etter befaring i Stilla, befarte vi også Rottabekken (**figur 5**). Det var relativt mye vann i bekken.

**Figur 5: Rottabekken, utløpet fra Stilla til Leiraelva. Leiraelva observeres i høyre del av bildet. Her gikk det 29 m<sup>3</sup>/s i Kråkfoss og vannstanden i Øyeren var**

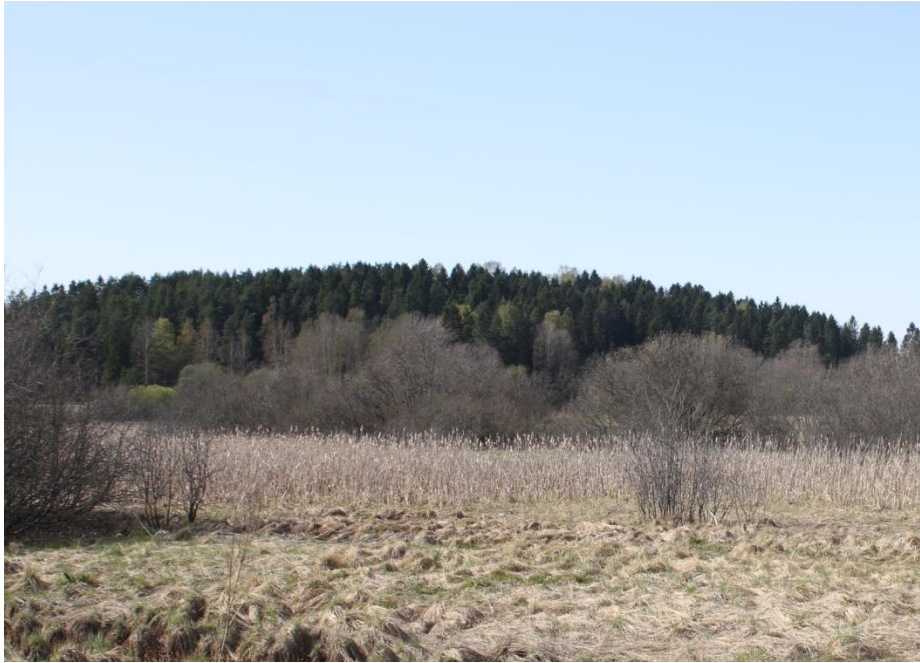
Rottabekken er svært gjengrodd i de øvre delene (**figur 6**), og det krever et omfattende arbeid for å gjenåpne bekkeløpet. Ved eventuell oppgraving/mudring av Rottabekkens øvre deler, kreves det også gjenåpning/utbedring av innløpsbekken til den nordre delen av Stilla. Ved å få en mer effektiv utskifting av vann/gjennomstrømming i Stilla, vil trolig gjengroingen bremses og fisken få en bedre mulighet til å overleve.

**Figur 5: Her går Rottabekken, men den er svært grodd igjen fra denne delen og oppover til den søndre delen av Stilla.**
