## Tilstandsklassifisering av fire vannlokaliteter i Leira-Nitelva ut fra vannvegetasjon

**Faun rapport 024-2017:**

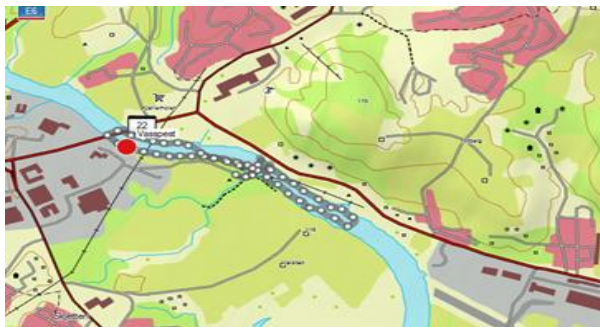
Lokalitet: N6 Kjellerholen  
Kommune: Skedsmo  
Vann-nett ID: 002-1653-R  
Vannmiljø ID: 002-30578  
Vanntype: Moderat kalkrik,  
humøs  
N GIG type: L-N-M202  
Økologisk  
tilstand: Dårlig

Den undersøkte lokaliteten ligger i Nitelva sør for riksvei 22. Elva var sterkt blakka og siktedjupet bare 0,5 m. Vannføringen syntes å være normal. Mye grønnalger fløt i vannmassene.

Lokaliteten var dominert av flytebladsplantene vasslirekne, gul nøkkerose og pilblad, samt tjønnaks. Vasspest blei funnet som noen få eksemplarer nær elvekanten like nedafor brua. Elvekanten langs vestsida var ellers preget av en del selje- og orekratt som delvis var rast ut i vannet. Nordsida hadde belter med elvesnelle, sjøsvaks, kvasstarr mm. I tillegg til makrovegetasjon var det også mye grønnalger i lokaliteten.

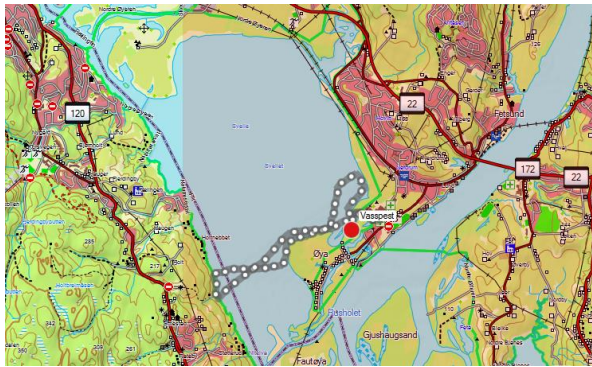
Lokalitet:	ØY6 Svetlet
Kommune:	Fet og Rælingen
Vann-nett ID:	002-260613-L
Vannmiljø ID:	002-29664
Vanntype:	Moderat kalkrik, humøs
N GIG type:	L-N-M202
Økologisk tilstand:	God

Lokaliteten omfatter Svetlet naturreservat og dekker et areal på ca 1 km<sup>2</sup>. Området ligger i utløpet av Leira/Nitelva, med Glomma og deltaområdet i Øyeren utenfor. Svetlet er svært grunt. Bunnen er dominert av finsand og leire og vannet er gjennomgående bare 1 – 2 m djupt. I nord er en del av lokaliteten avsnørt av jernbanelinja. Denne delen heter Merkja og er tidligere undersøkt av Biofokus (Olsen og Blindheim 2010). Nordsida av Svetlet er dominert av dyrka mark med strandenger, mandelpilkratt og ei mindre båthavn. Sørsida er relativt bratt og berglendt. Med et siktedjup på vel 1 m var sikten i Svetlet noe bedre enn i de andre vannlokalitetene.

Svetlet hadde reinere vann enn de andre lokalitetene, med større siktedjup (> 1m). Vannvegetasjonen varierte, fra litt innslag av kortskuddsplanter i de åpne partiene til tettere langskudds- og flytebladsvegetasjon i evjene. Pilblad og hjertetjønna er dominerende, i tillegg til vanlig tjønna. Hesterumpe blei funnet som undervannsvariant, men ikke som skudd over vann. I ei bukt var det et lite parti med tett vegetasjon av vasspest. Det blei også funnet stor vass-soleie.

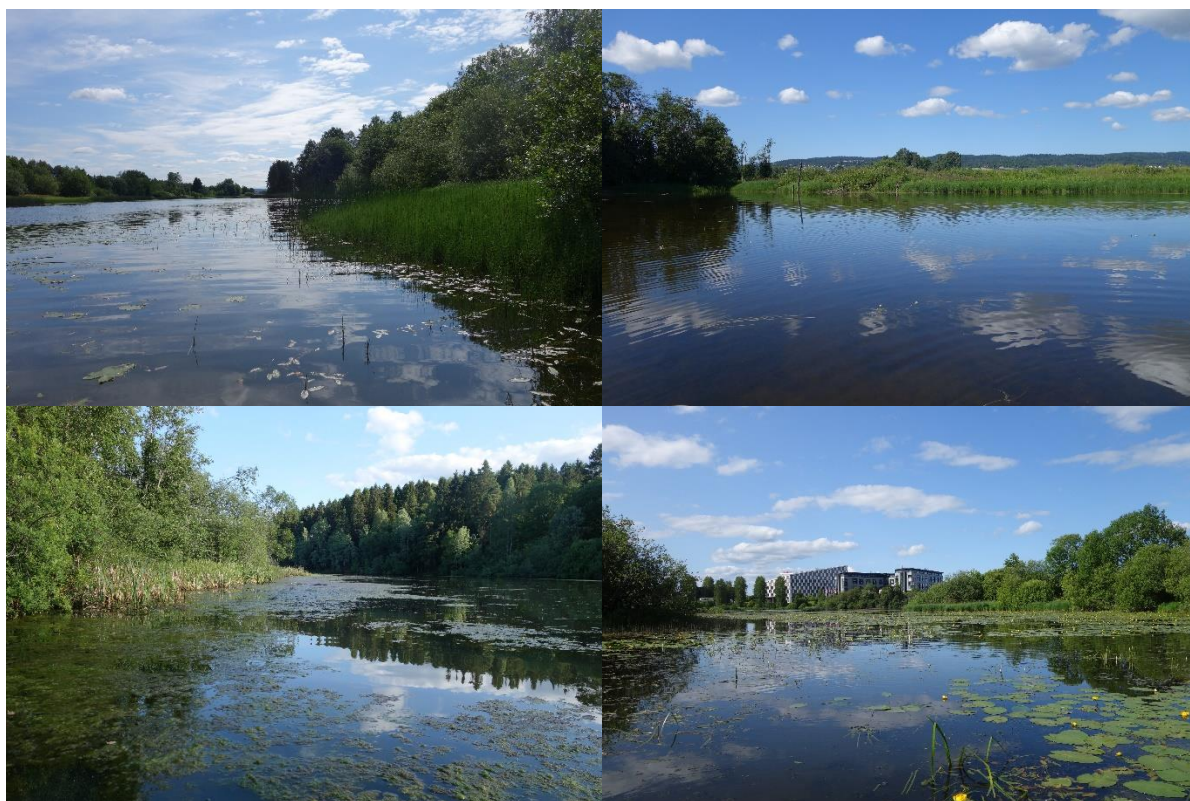
Figur 2. De 4 undersøkte vannlokalitetene, oppe til venstre Kjellerholen, til høyre Svellet, nede til venstre Stilla og nede til høyre fra Rud.

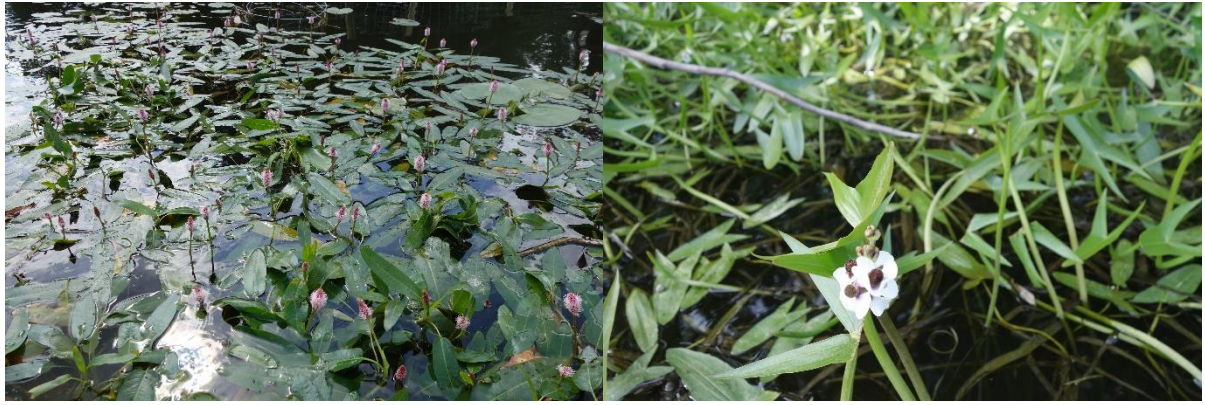
Figur 3. Flytebladsplanter: vasslirekne og pilblad.

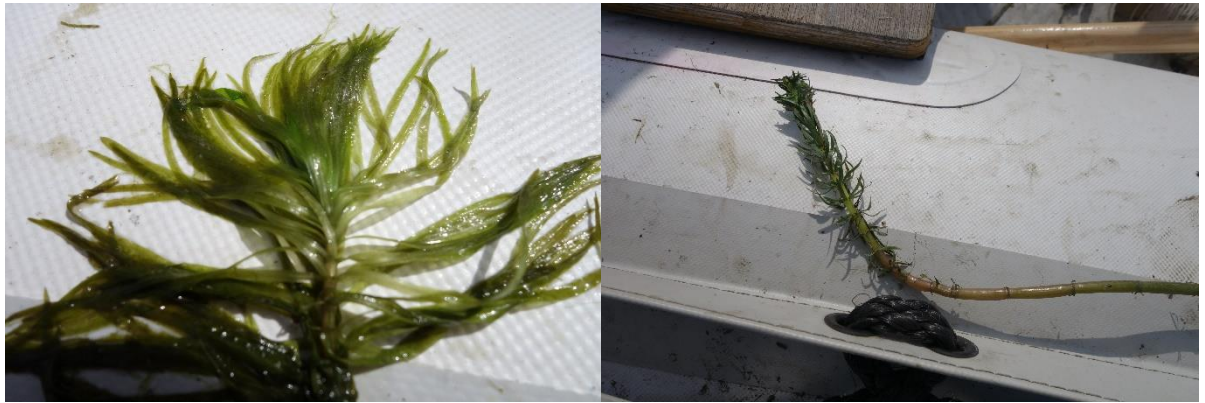
Figur 4. Hesterumpe fra Rud, undervannsform og skudd som stikker opp av vannet.

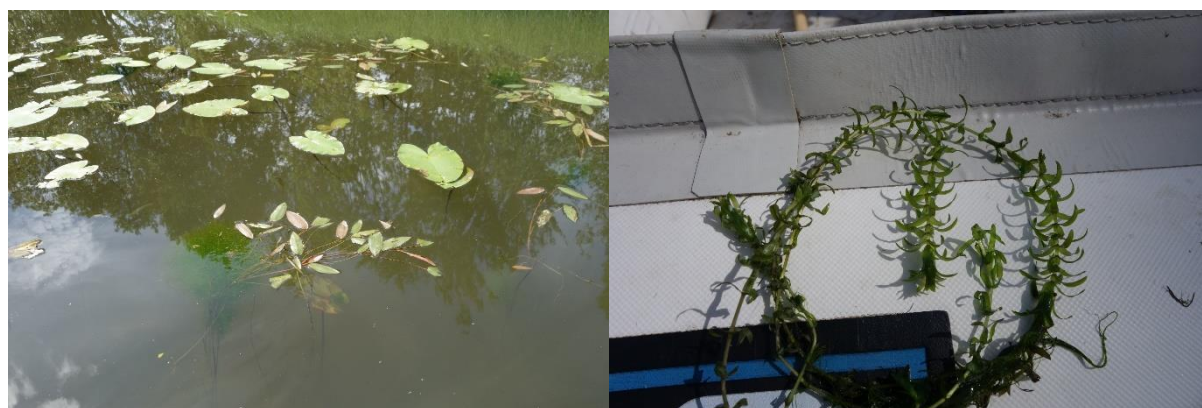
Figur 5. Vannkvalitet ved Kjellerholen, med lite siktedjup og mye grønnalger. Til høyre vasspest, som forekommer i små mengder i 3 av lokalitetene.
