# Utredning av fysiske restaureringstiltak i Vannområde Leira – Nittelva 2025

**Oppdragsgiver:** Vannområde Leira - Nittelva

**Emneord:** Restaurering, fiskevandring, ørret, dammer

**Dato:** 15.12.2025 **Rapportnummer:** 2025-12-15

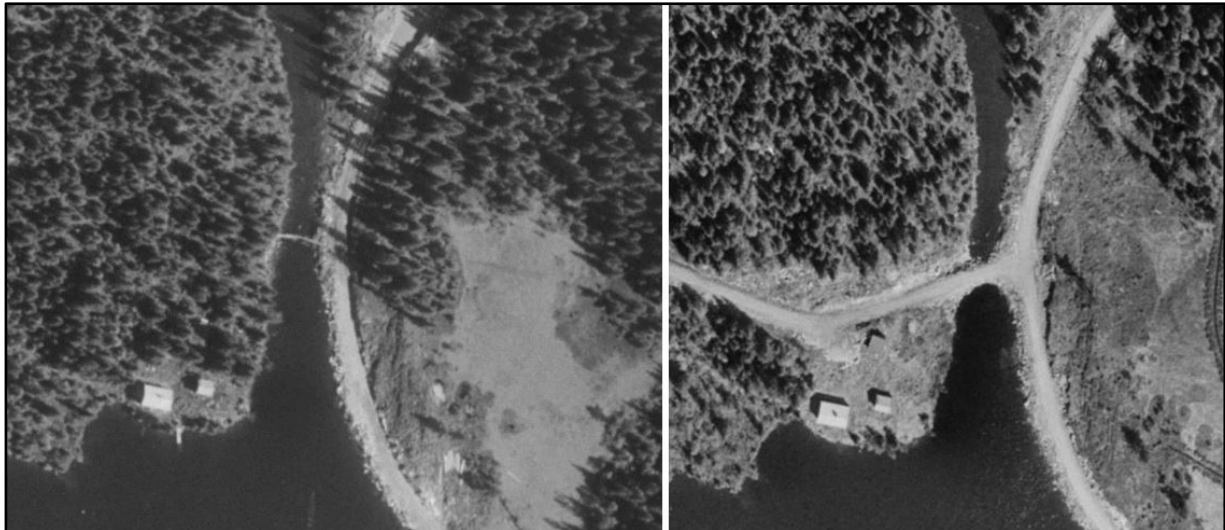
**Figur 6.** Passasjen mellom Nordre og Søndre Tvekjelleren i 1963 (t.v.) og 1970 (t.h.). Bildet til høyre representerer også nåsituasjonen. Kilde: konkurransegrunnlaget.

Basert på historiske flyfoto og historiske kart (Figur 6 og 7), er det tydelig at Nordre og Søndre Tvekjelleren før var ett vann (Tvekjeller/Tvekjeldern). Dagens veifylling over vannet er anlagt etter 1963, men før 1970. Før denne ble anlagt var det kun en gangbro over sundet. Det har derfor med sikkerhet vært mulig for fisk å passere frem og tilbake mellom vannene før 1963.

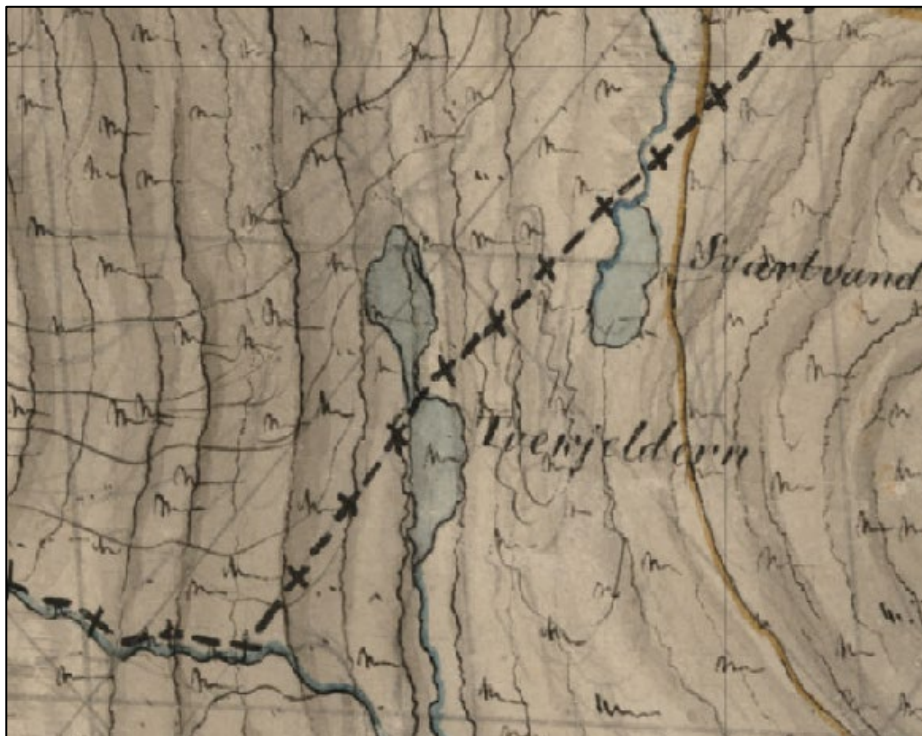
**Figur 7.** Kart over Tvekjeller/Tvekjeldern fra 1818. Kartet viser at dagens to vann opprinnelig var ett vann. Kartverket 1818.

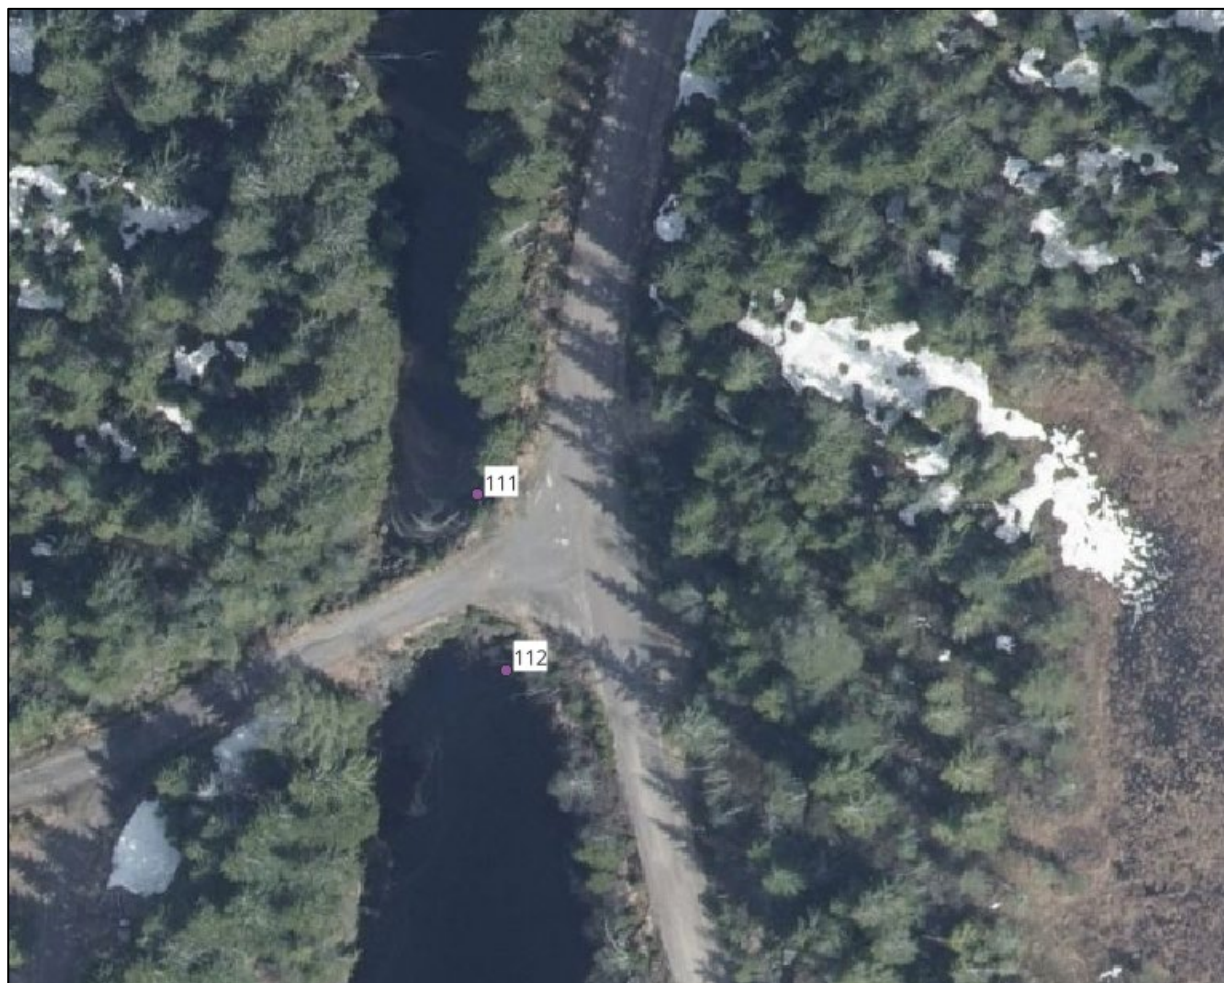
**Figur 8.** Innmålinger under befaringen. Se Tabell X1 i Vedlegg 1 for mer informasjon.

Innmåling av høyder under befaringen (Figur 8 og Tabell X1 i Vedlegg 1), viser at de to vannene har identisk vannstand, noe som indikerer at veifyllingen ikke er tett, eller at det ligger en liten stikkrenne i veifyllingen. Dette styrker også ytterligere våre vurderinger om at dagens to vann før var ett vann.

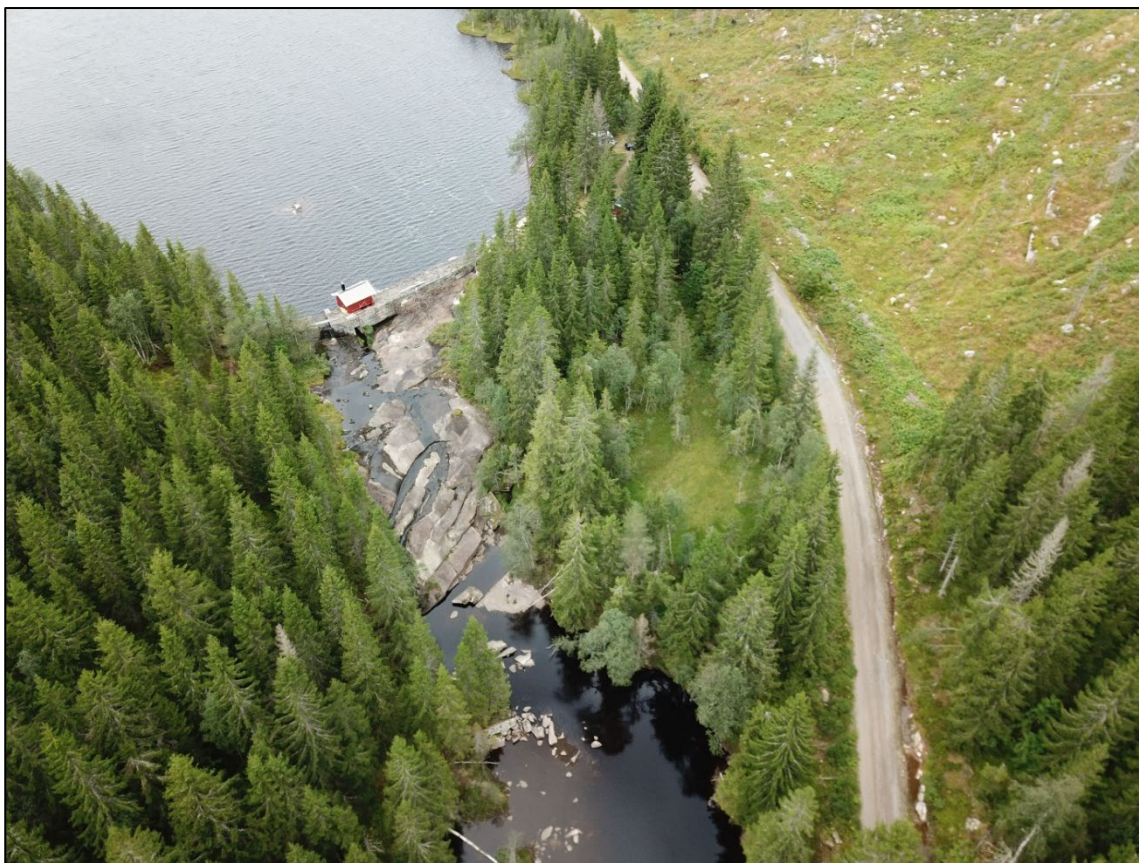
**Figur 10.** Vannspeilet til innsjøen Vrangen øverst på bildet, med dammen og damhytta. Vannspeilet nederst på bildet er Lauvtangen.

Den øvre delen av berget, danner et platå med relativt flatt berg (Figur 10), mens de nederste 25 - 28 meterne (målt horisontalt) av berget har en gjennomsnittlig helling på 13,2 - 15,5 % avhengig av hvilken trasé som velges (Figur 11), med kortere strekninger på 2 meter med over 35 % helling (Kartverket 2025b). Det er begrenset med gode studier som foreslår øvre grenseverdier for helling på bekker for ørret, men Ovidio m.fl. (2007) har etter vår kunnskap den mest omfattende vurderingen av denne problematikken. Denne studien henvises til i *Klassifiseringsveilederen for miljøtilstand i vann* (Miljødirektoratet 2025b) med forarbeider (Glover m.fl. 2008). Klassifiseringsveilederen har ut fra studien til Ovidio m.fl. (2007) satt grenseverdien for ørret til 20 % helling for ørret under 15 cm, og 25 % for ørret over 15 cm lengde. Merk at studien baserer seg på korte strekninger, hvor et eksempel på ørret som forserte en helling på 26 grader kun var over en strekning på 3 meter.

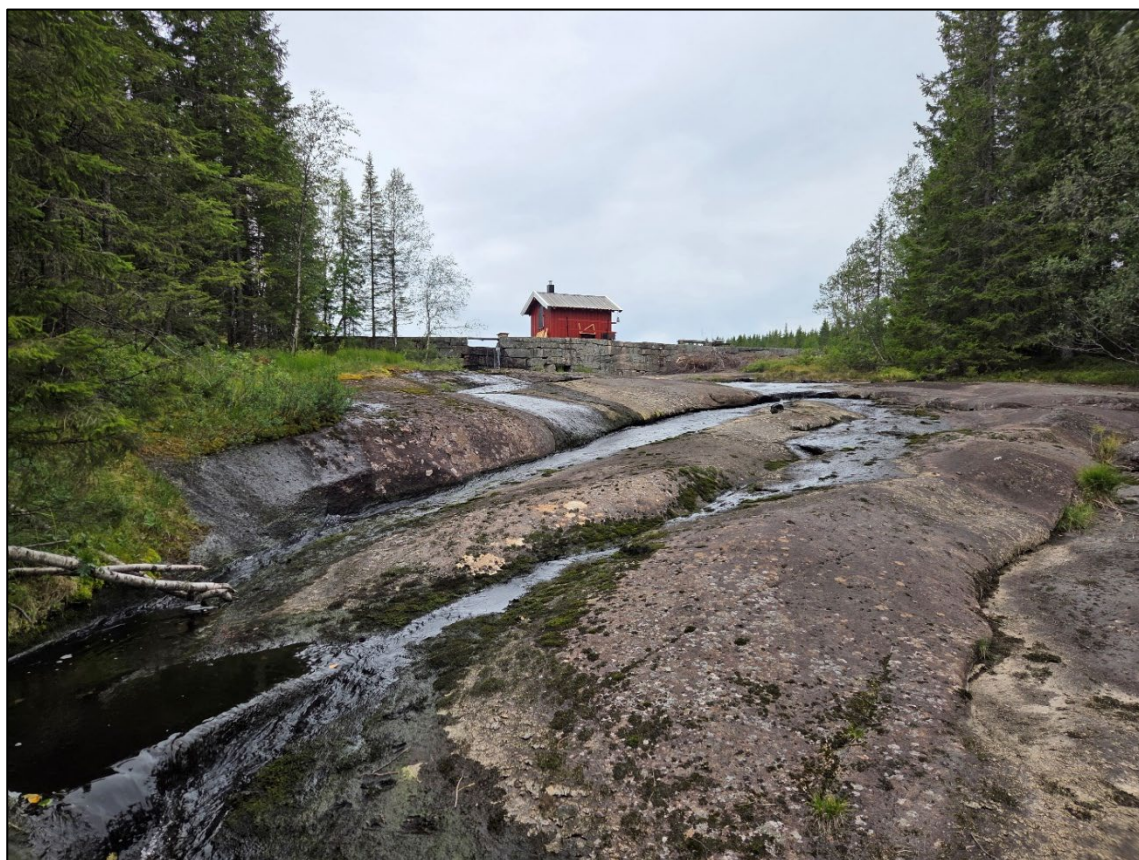
**Figur 11.** Dammen ved Vrangen, damhytta og svaberget mellom Vrangen og Lauvtangen fotografert fra Lauvtangen, mot vest.

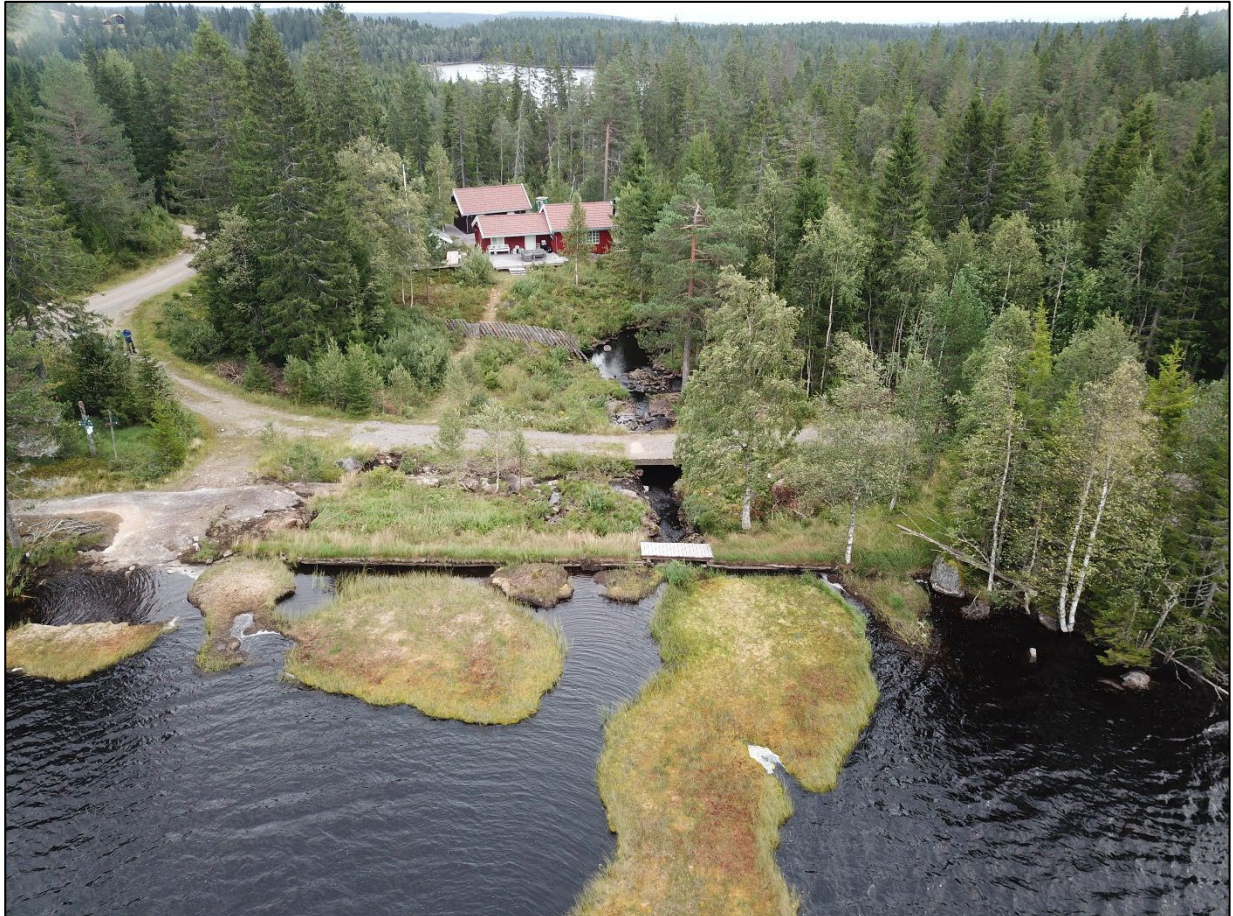
**Figur 12.** Dammen ved Lauvtangen vist fra luften. Bekken vises der den renner under skogsbilveien og ned mot Damsortungen (vannspeilet som vises øverst på bildet). Bildet er tatt mot øst. Merk berg i dagen til venstre (nord) for damkroppen.

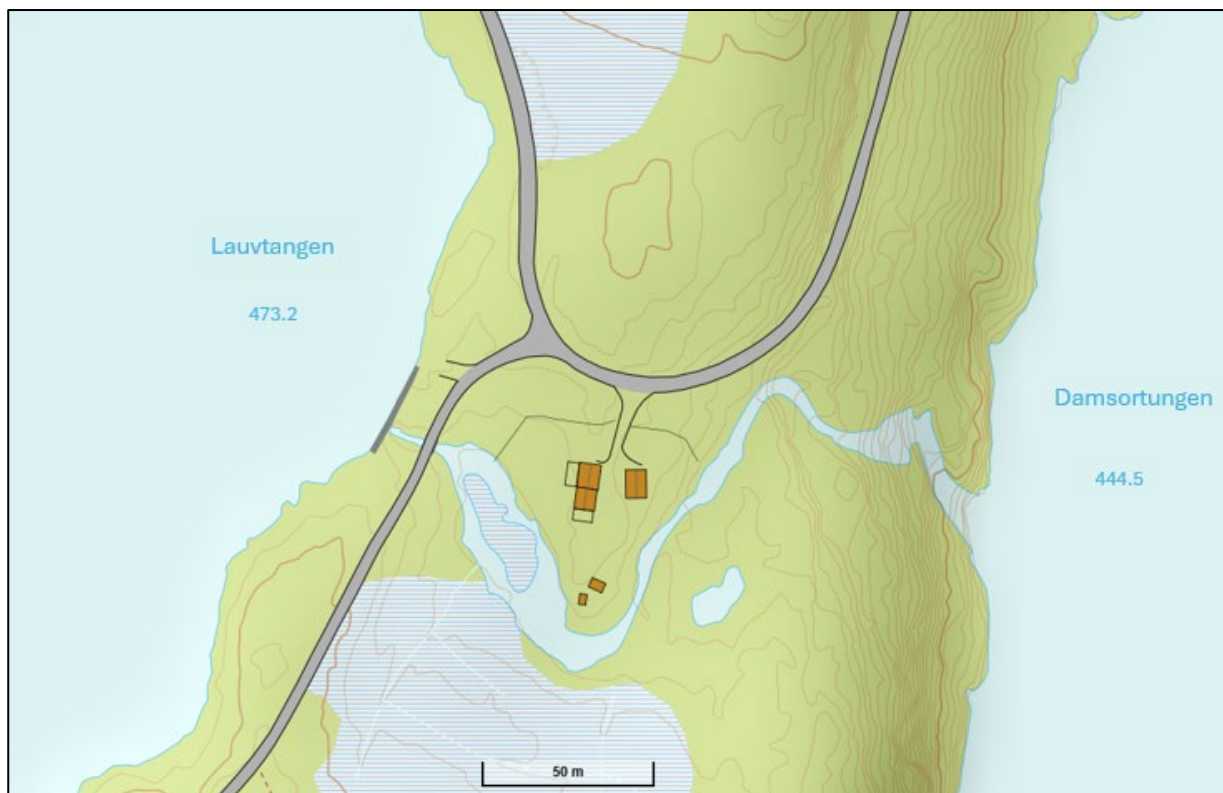
**Figur 13.** Bekkeløpet fra Lauvtangen (473,2 moh.) til Damsortungen (444,5 moh.) renner over demningen (markert ved grå linje langs land, øst for Lauvtangen), under en bro til en skogsbilvei og forbi et hyttetun. En tydelig vandringsbarriere i form av en naturlig foss i nedre del av bekken hindrer oppstrøms fiskevandring fra Damsortungen til Lauvtangen. Kilde: Kartverket 2025a.

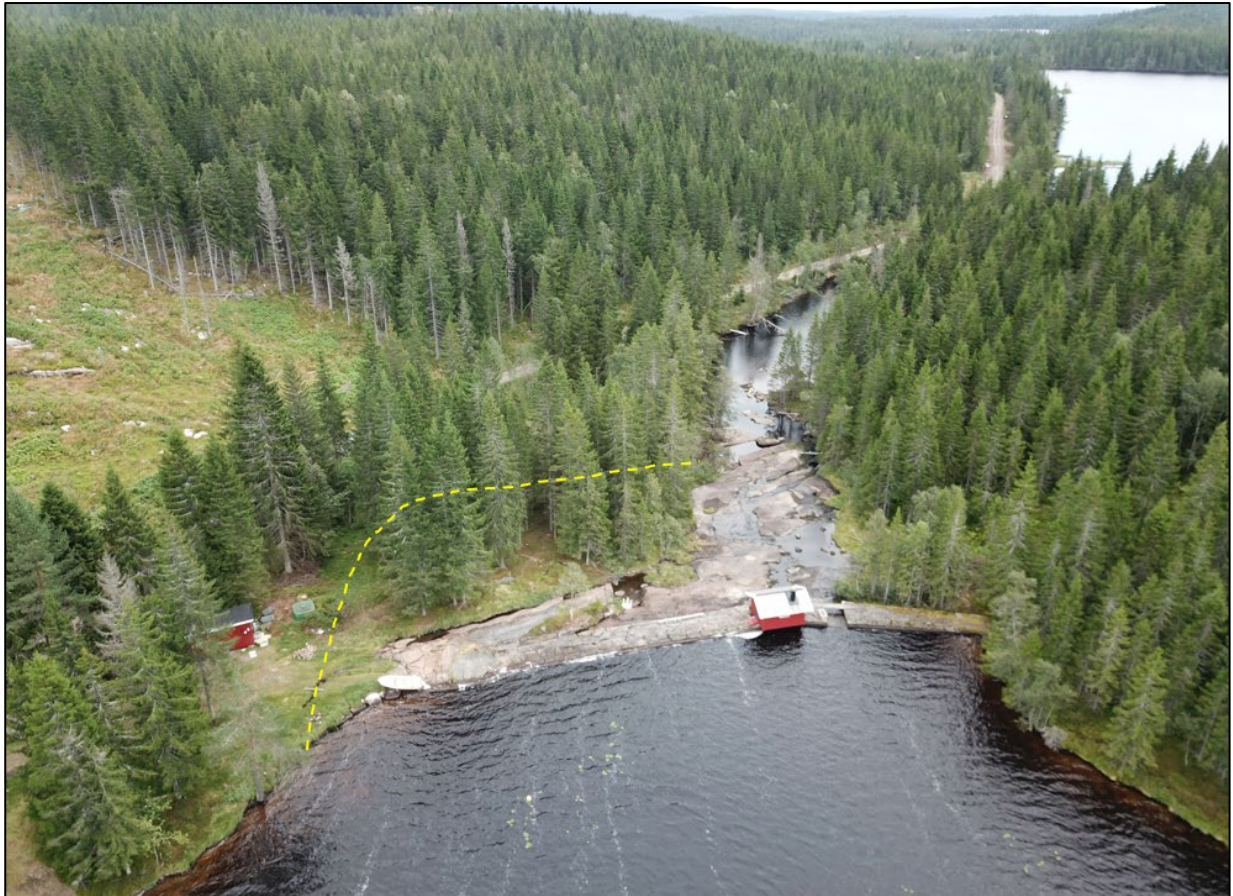
**Figur 15.** Demningen ved Vrangen, ved utløpet ned mot Lauvtangen. Vrangen vises i nedre del av bildet, og Lauvtangen vises øverst til høyre i bildet. Skissert trasé for omløp på nordsiden av demningen vises som gulstiplet linje. Bildet er tatt mot øst..

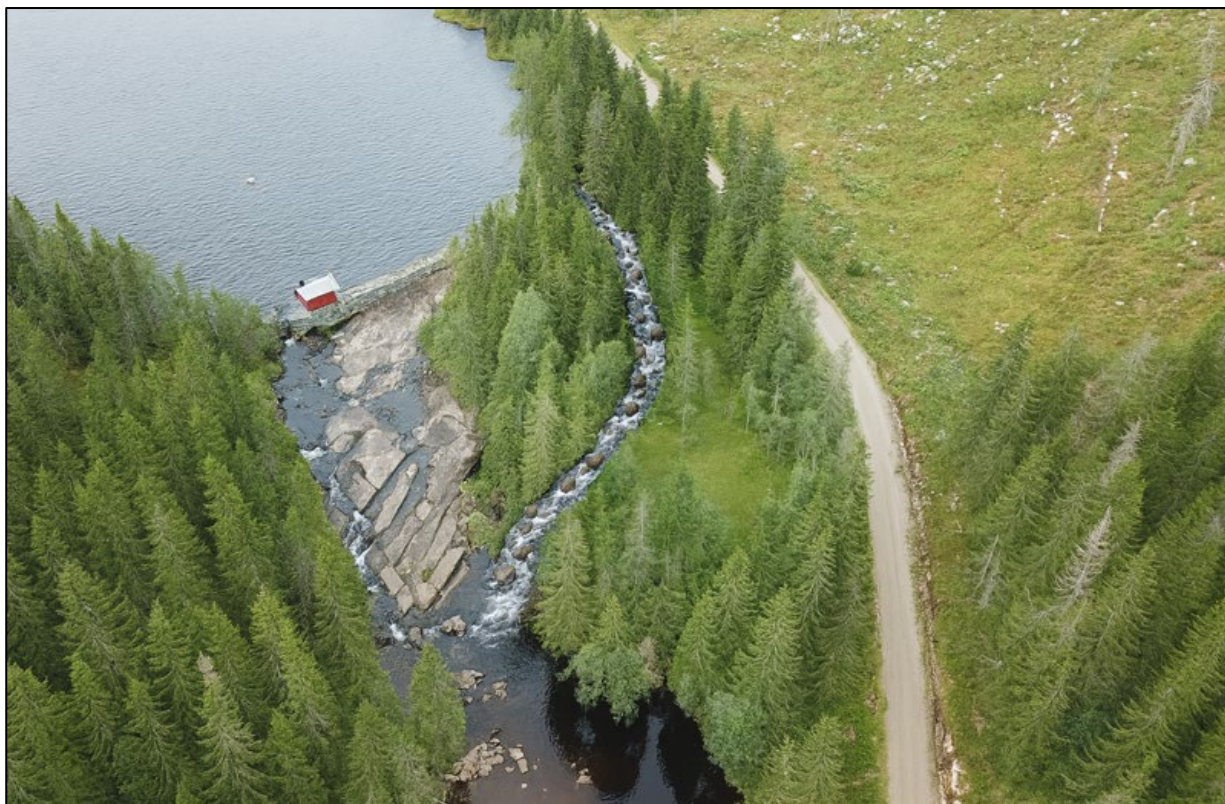
**Figur 16.** KI-redigert bilde av skissert omløp ved Vringen. Det er ikke behov for å fjerne så mange trær som dette bildet indikerer. Generert av ChatGPT (DALL·E), OpenAI. Opprettelsesdato: [12.12.2025].

Sett fra nedstrøms side skjærer omløpet nordover fra en liten vik i Lauvtangen, like nedstrøms der flomløpet med åpent berg i dagen ender (Figur 16). Omløpet følger oppover skogkanten et stykke langs et myrparti, før den følger et naturlig fuktdrag vestover, og ender oppe i Vringen like nord for dagens dam (Figur 15 og 17). Når det skal etableres en kunstig vandringsvei for fisk, er det viktig at utløpet (der fisken svømmer inn på oppstrøms vandring), ligger nært hovedstrømmen slik at fisken finner omløpet/fisketrappen. Dette er ivarettatt med vårt løsningsforslag.

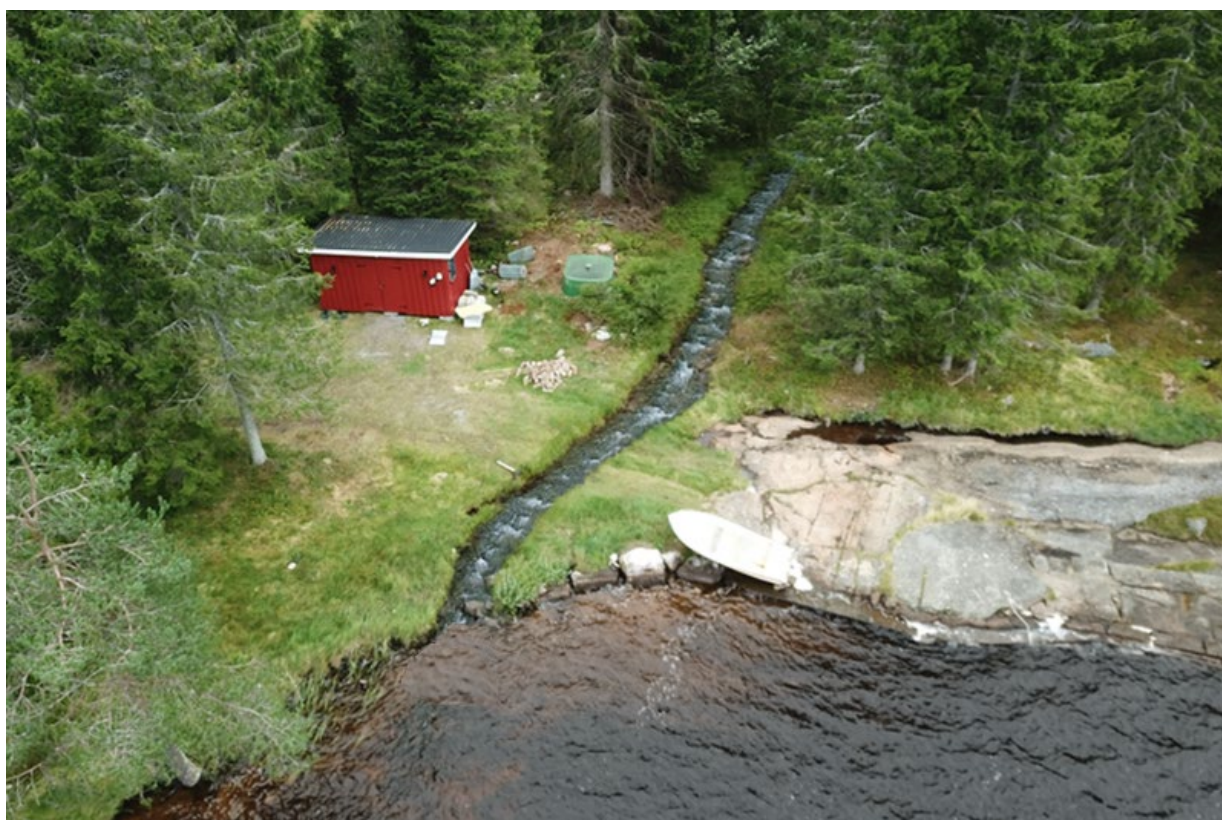
**Figur 17.** KI-redigert bilde av skissert omløp ved Vringen. Generert av ChatGPT (DALL·E), OpenAI. Opprettelsesdato: [12.12.2025].

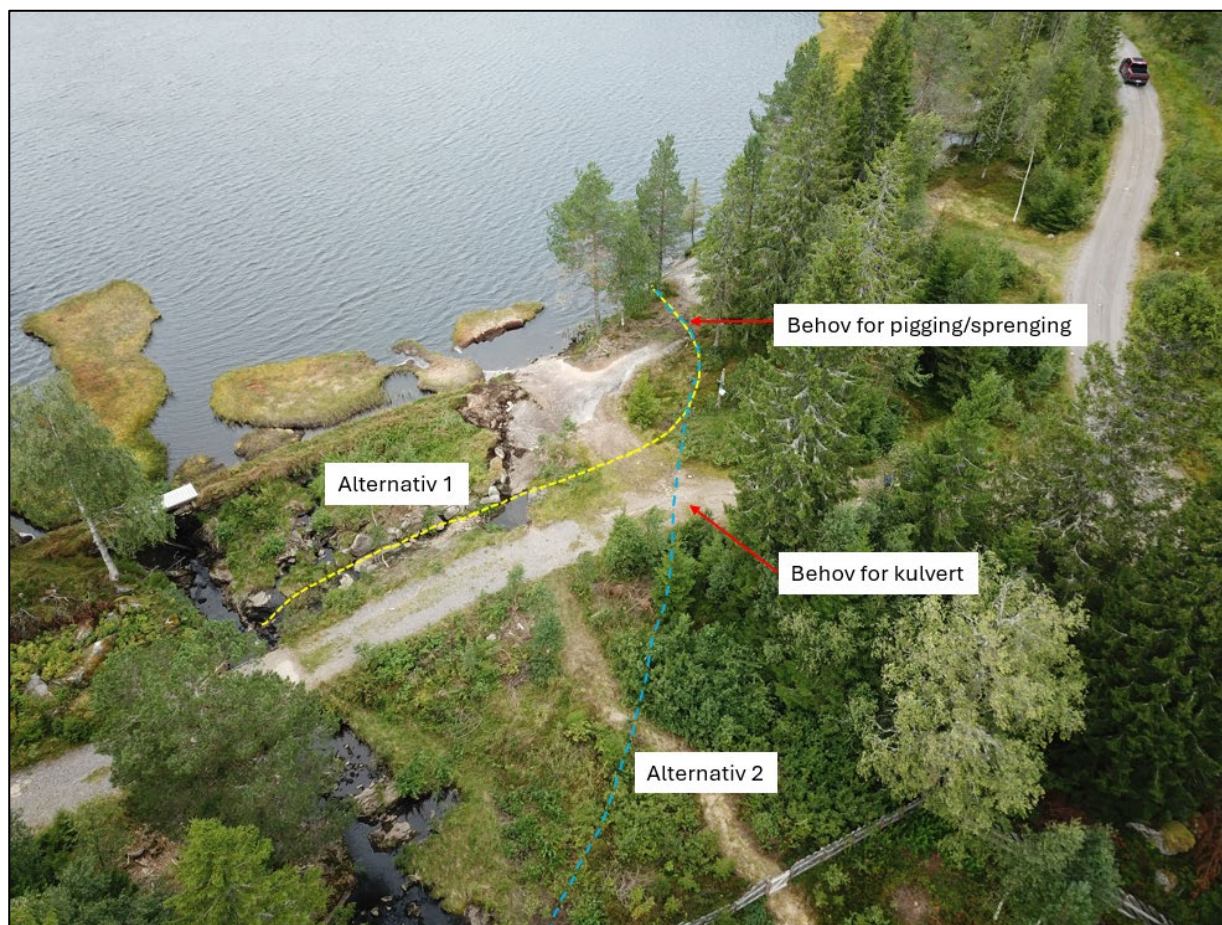
**Figur 22.** Skisse med de to alternativene til omløp rundt dam ved Lauvtangen. Behov for kulvert gjelder kun Alternativ 2. Bildet er tatt mot nordvest.

Vårt løsningsforslag innebærer et omløp på nordsiden av demningen. Under befaring ble to alternativer til omløp identifisert som potensielle traséer, basert på terrengformasjon. Begge alternativer har samme innløp og er skissert på nordsiden av dagens elveløp på grunn av betydelig bedre egnet terreng enn på sørsiden elva (Figur 22).

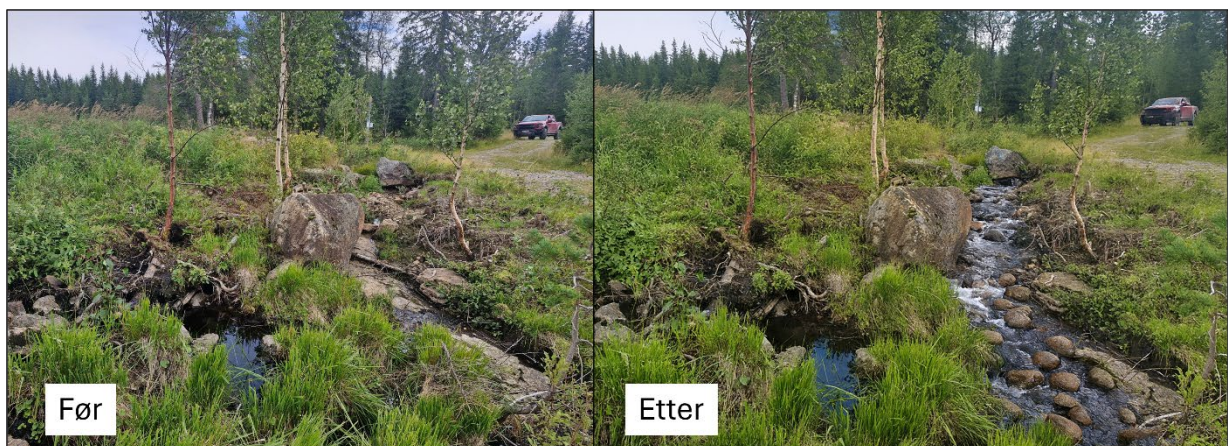
**Figur 24.** Dagens situasjon (t.v.) og KI-redigert bilde (t.h.) av Alternativ 1 ved Lauvtangen. Generert av ChatGPT (DALL·E), OpenAI. Opprettelsesdato: [12.12.2025].

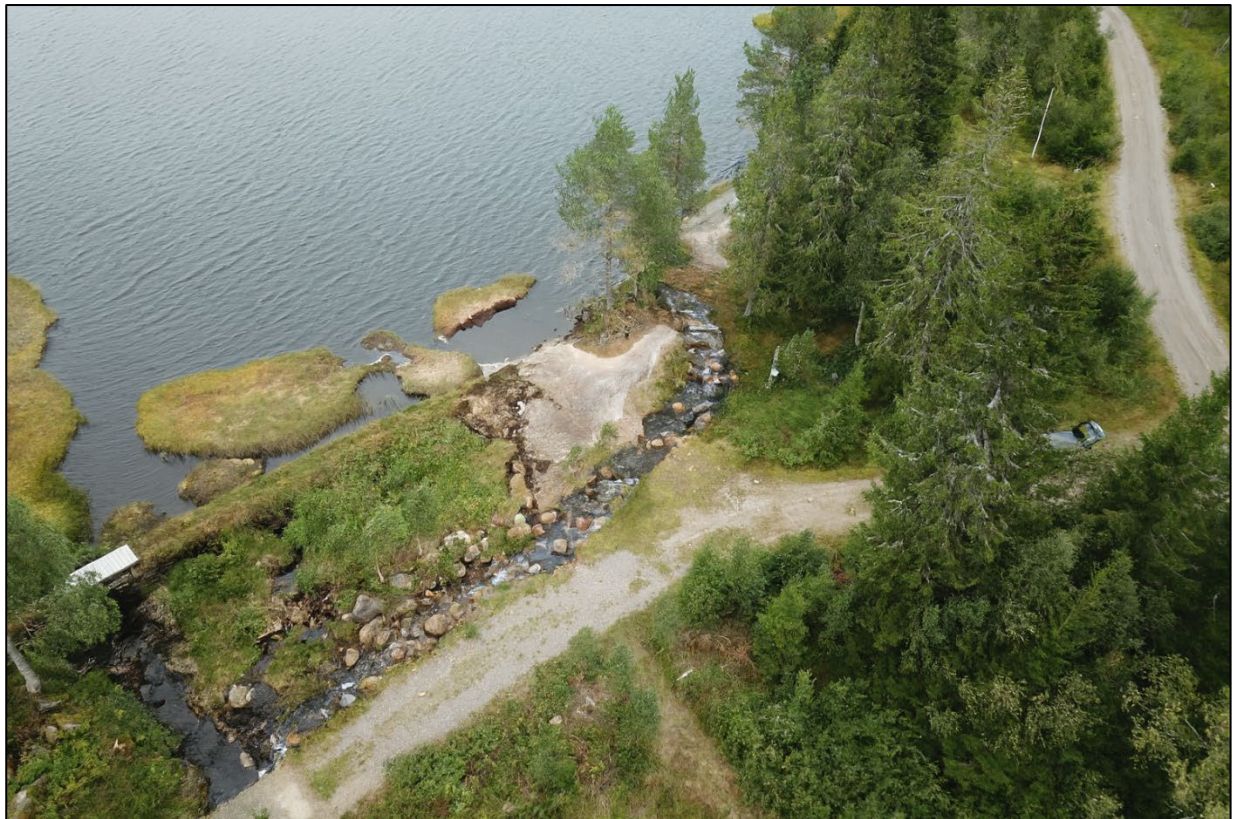
**Figur 25.** KI-redigert bilde av Alternativ 1 ved Lauvtangen. Generert av ChatGPT (DALL·E), OpenAI. Opprettellesdato: [12.12.2025].

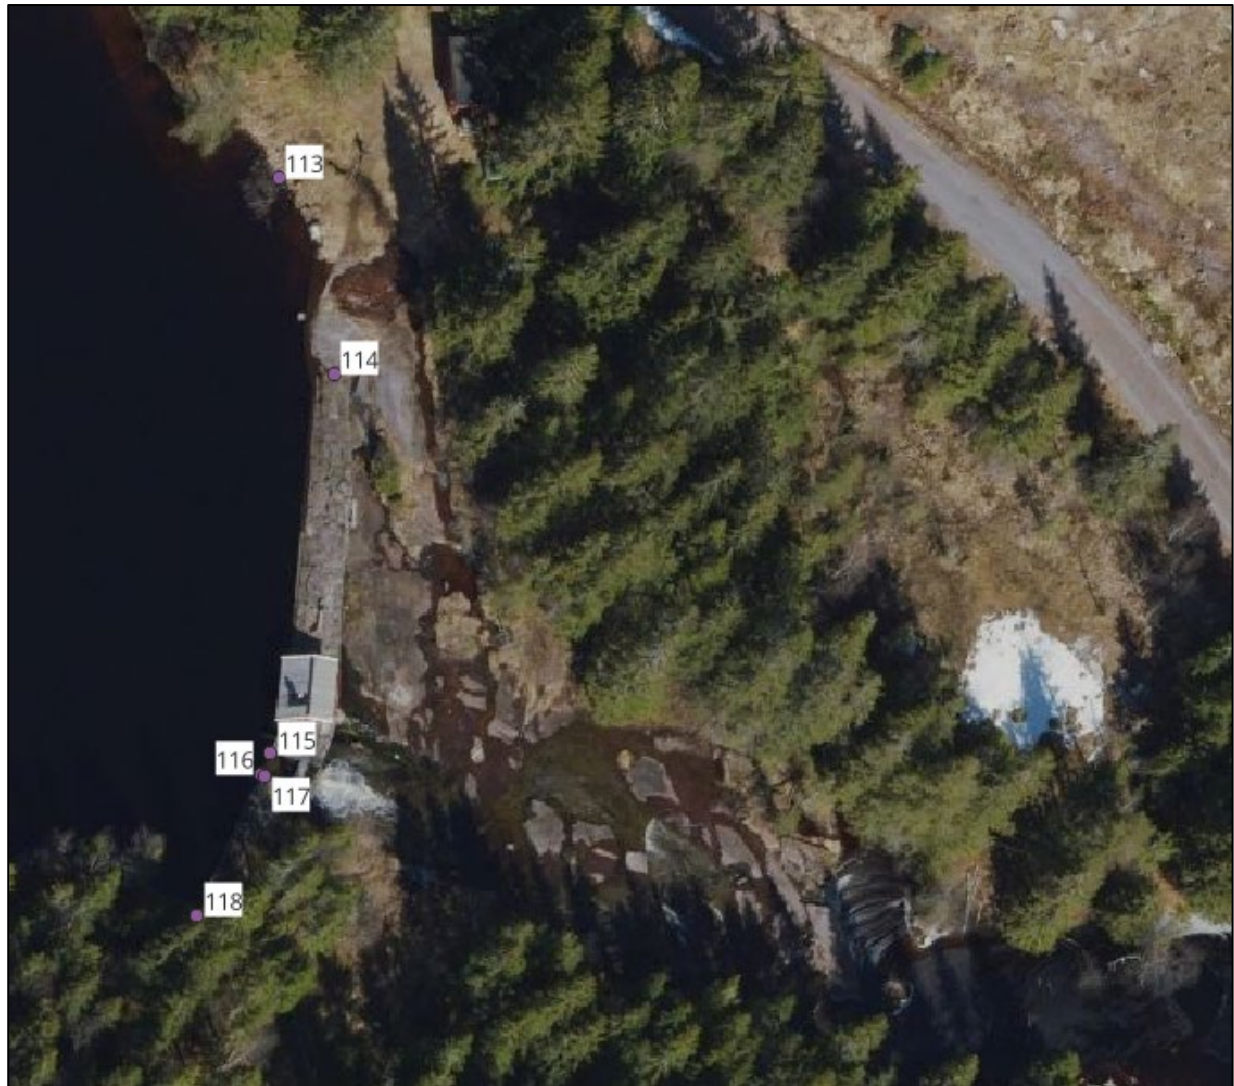
**Figur X1.** Innmålte punkter på befaring. Data fra innmålingene vises i Tabell X2. Kartgrunnlag: Kartverket 2025a.
