RAPPORT

Utredning av fysiske restaureringstiltak i Vannområde Leira - Nitelva

Oppdragsgiver: Vannområde Leira - Nitelva

Dato: 13.12.2024 **Rapportnummer:** 2024-12-13

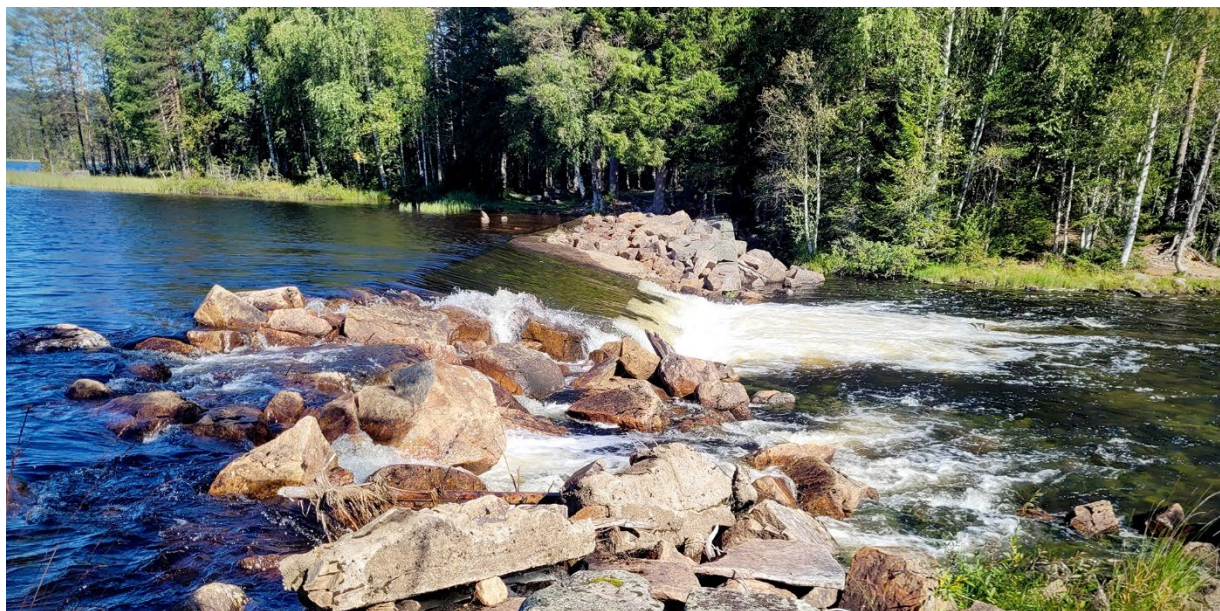
Dammen har et overløp i betong (trolig murdam dekket av en betongplate) med bredde rundt 9 m (målt fra ortofoto). Et parti sør for overløpsterskelen har tidligere i flere omganger rast ut og vært forsøkt gjenoppbygd, denne fremstår som en røys av grov blokk (Figur 12). I det intakte partiet av murdammen sør for det utraste partiet observeres enkelte løse blokk på nedstrøms side av damkrona, en indikasjon på skader fra tidligere overtopping.

Dammen er av Akershus Fylkeskommune registrert som kulturminne (Riksantikvaren 2024), men er uten vern. På 2000-tallet har deler av dammen rast ut og blitt utbedret ved flere anledninger, men arbeidene er ikke å betrakte som en fullstendig rehabilitering og sikring av dammen (historiske bilder i Vedlegg 1). Status i skrivende stund er at deler av dammen sør for overløp har rast ut, og at dammen har risiko for ytterligere skader ved en flomhendelse.

Figur 7. Stråtjernedammen ved utløp av Stråtjern, august 2024. Foto: NRAS, Odin Kirkemoen.

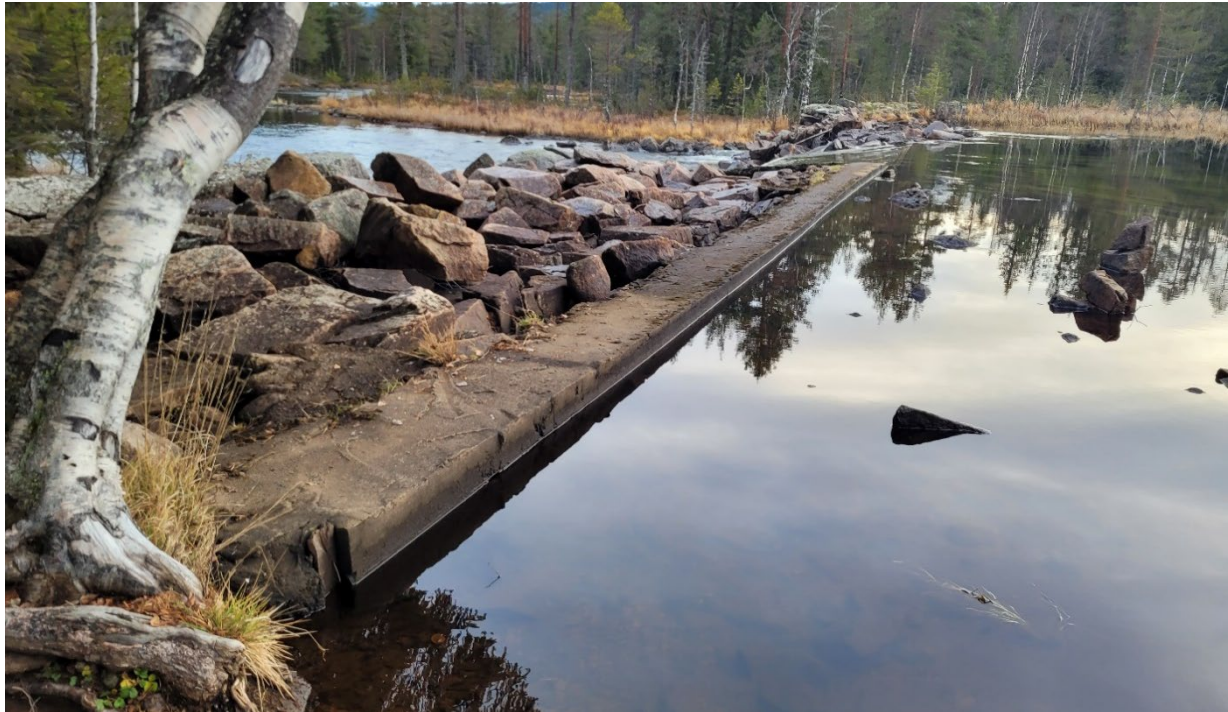
Figur 9. Stråtjerndammen ved utløp av Stråtjern, november 2024. Foto: NRAS, Odin Kirkemoen.

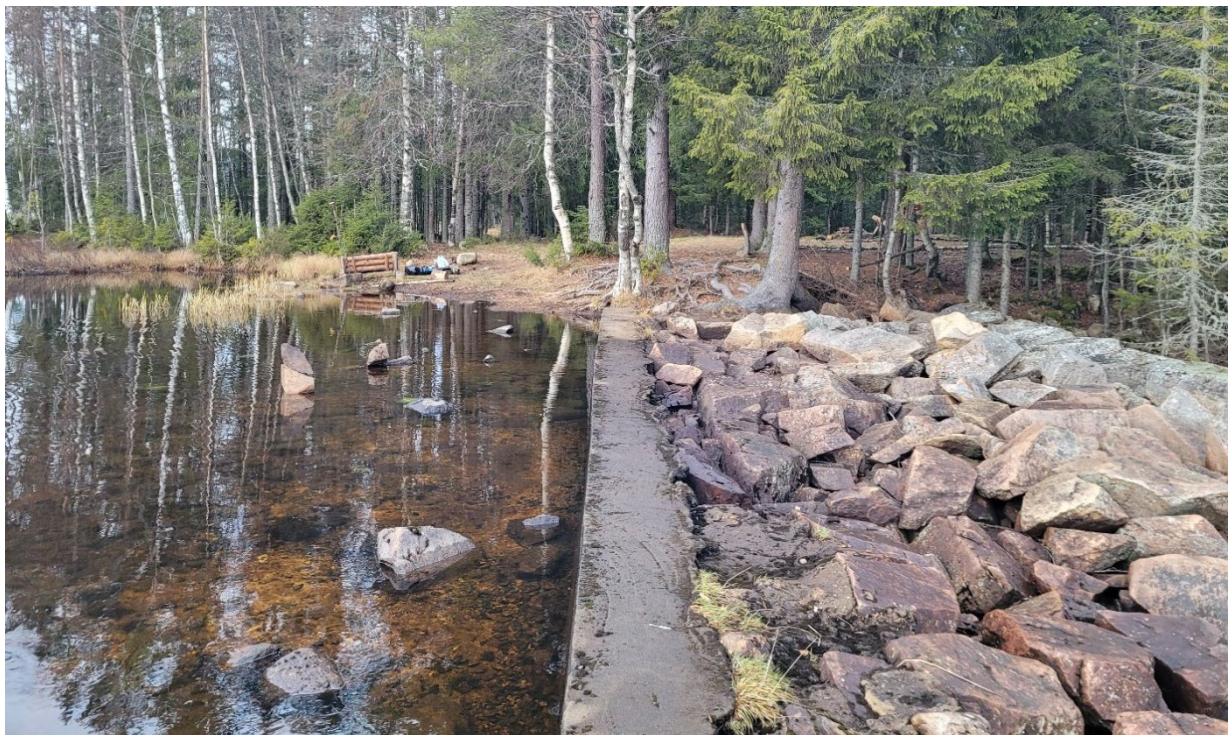
Figur 10. Stråtjerndammen ved utløp av Stråtjern, november 2024. Foto: NRAS, Odin Kirkemoen.

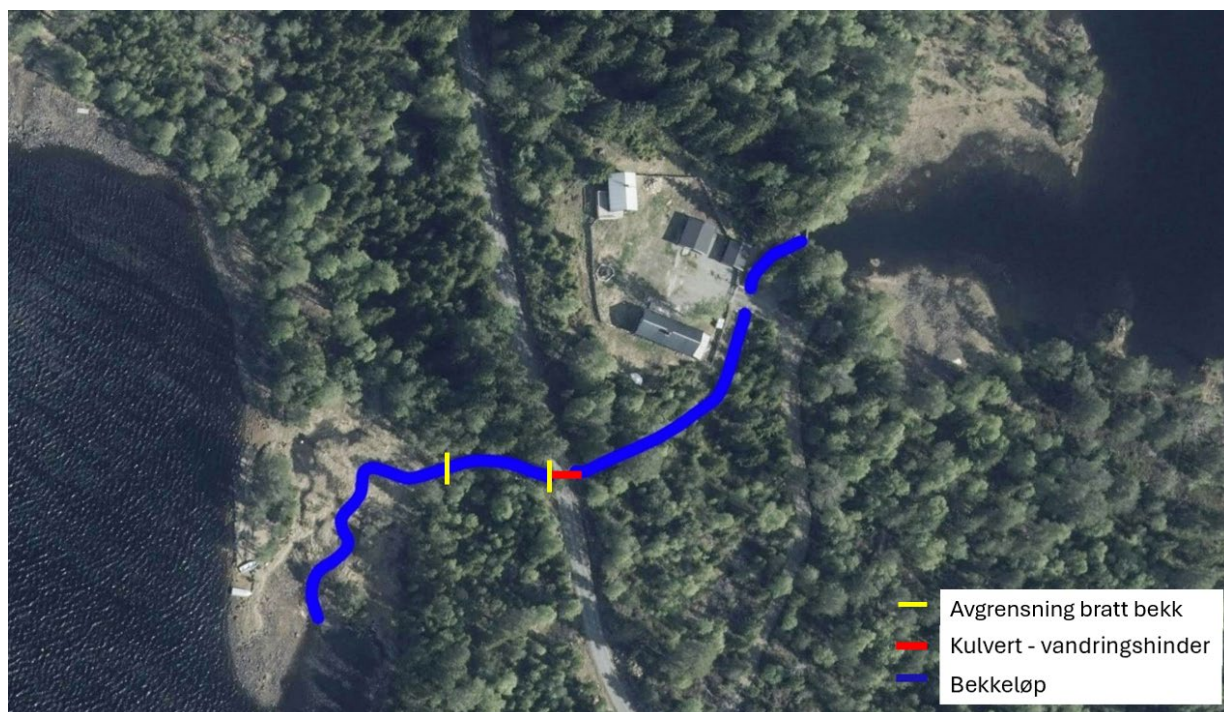
Veikulverten har et vertikalt fall ved utløpet på 30 - 40 cm uten sprangkulp på nedstrøms side (Figur 19). Nedstrøms kulverten blir bekken svært bratt i ca. 25 meters lengde (Figur 20), før den slaker ut i et flatere parti like før utløpet i Storøyungen. Ved såpass bratt helling som det er i dette partiet av bekken, anses oppstrøms fiskevandring normalt og naturlig for å være problematisk eller umulig.

Figur 16. Djupøyungsbekken med bekkeløp tydeliggjort i blått, fra Djupøyungen til høyre – ned til Storøyungen til venstre. Kulvert ved innkjørsel til hyttetunet øverst i bekken er ikke et vandringshinder. Veikulvert (oppstrøms vandringshinder) vises i rødt. Gule linjer markerer bratt bekkeløp som fungerer som vandringshinder for fisk. Kilde: Kartverket.

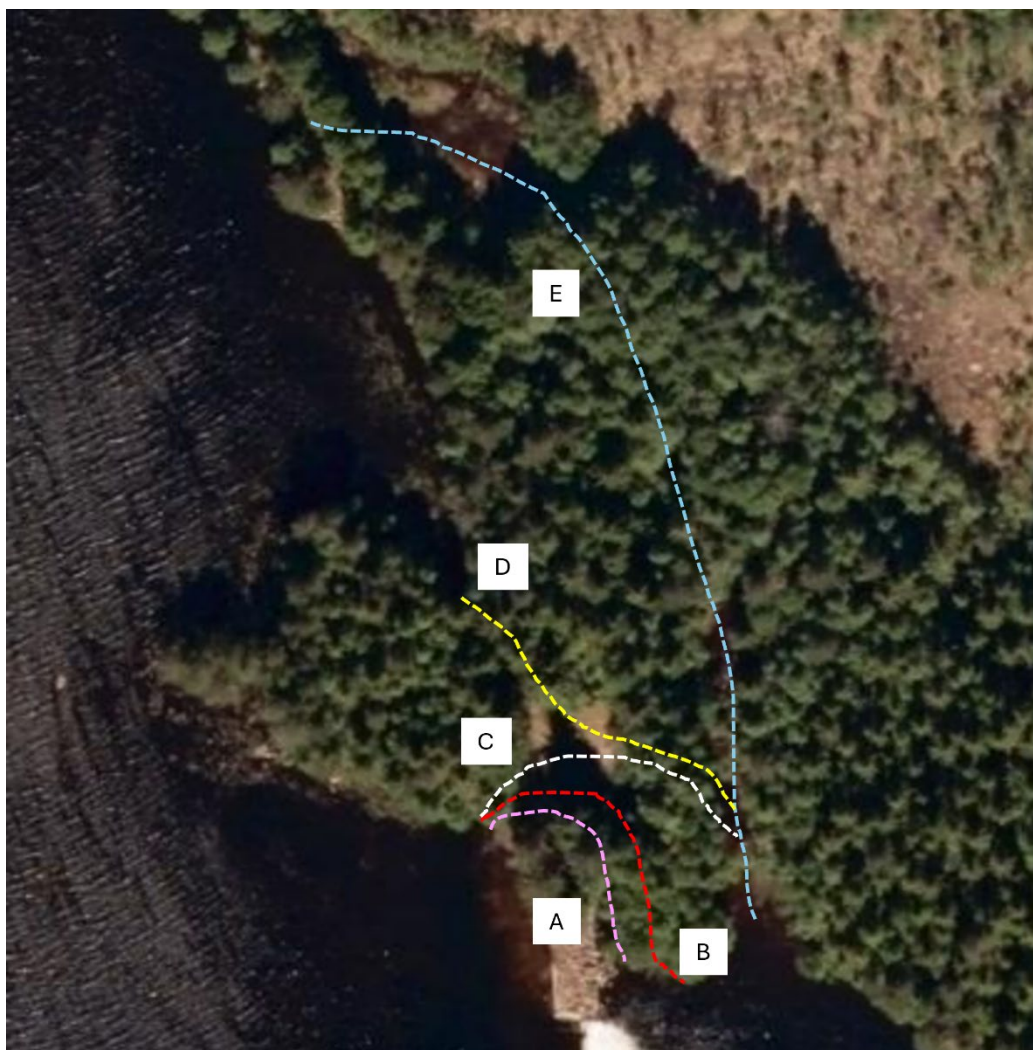
De fem alternative traséene har ulike fordeler og ulemper. Tabell 1 lister opp disse, og viser hvordan vi har vektet de identifiserte positive og negative sidene for hvert alternativ mot hverandre. Samlet sett har vi vurdert alternativ B som det beste alternativet, og det er dette alternativet vi har utredet videre i detalj.

Figur 21. Oversiktskart over de fem ulike traséalternativene for et naturlig omløp egnet for fiskevandring ved Stråtjerndammen. Se også Tabell 1 for rangering av alternativene. Kartgrunnlag: Norgebilder.no.

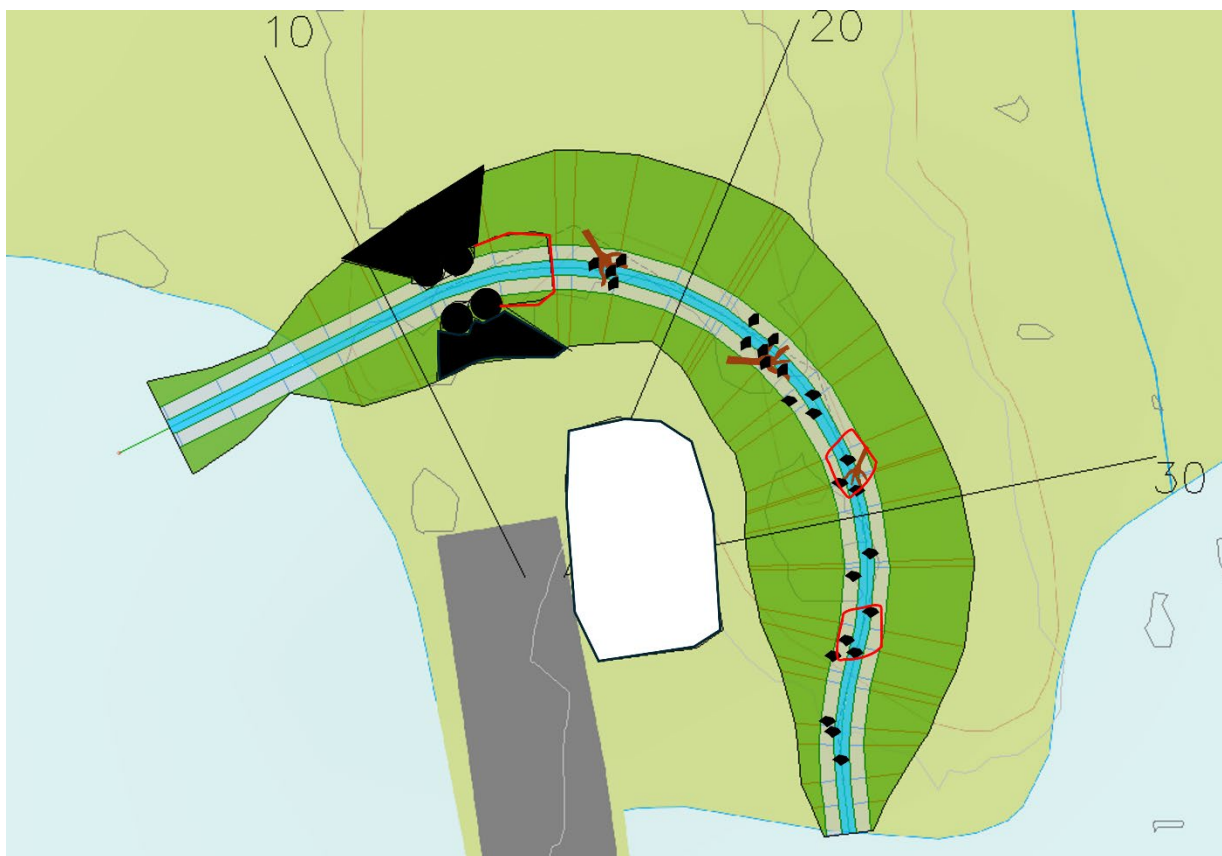
Figur 22. Skisse av omløp (alternativ B) ovenfra. Bekkeløpet vises i grått og blått, med steingrupper og utlegg av død ved. Mørkegrønne felter representerer ytterkant av terrenginngrep, og område for revegetering. Røde områder er kulper. Svarte store polygoner er innsnevring av omløpet (spalte) for å hindre at det slippes for mye vann ved flomepisoder. Hvitt polygon viser område for igjenfylling av erosjonssår ved demning. De markerte tverrsnittene ved 10, 20 og 30 meter fra innløp vises i Figur 24. Skisse utarbeidet av Skred AS og NRAS.

Omløpet (alternativ B) planlegges på nordsiden av demningen, med innløp i viken like oppstrøms demningen, med en slak bue på nordsiden av demningen. Utløpet til omløpet vil legges direkte nedstrøms demningen, slik at strømmen fra omløpet treffer hovedstrømmen til vannet som i dag renner over demningen. Dette er viktig for å lokke fisk til å vandre opp omløpet. En viss avstand til damkroppen i nord og øst vurderes som viktig, for å unngå fremtidig erosjon og skader på dammen i disse områdene. Grove masser som graves ut ved konstruksjon av bekkeløpets nedre del, kan benyttes for fylling av eldre erosjonssår på damkroppens østside (Figur 22).

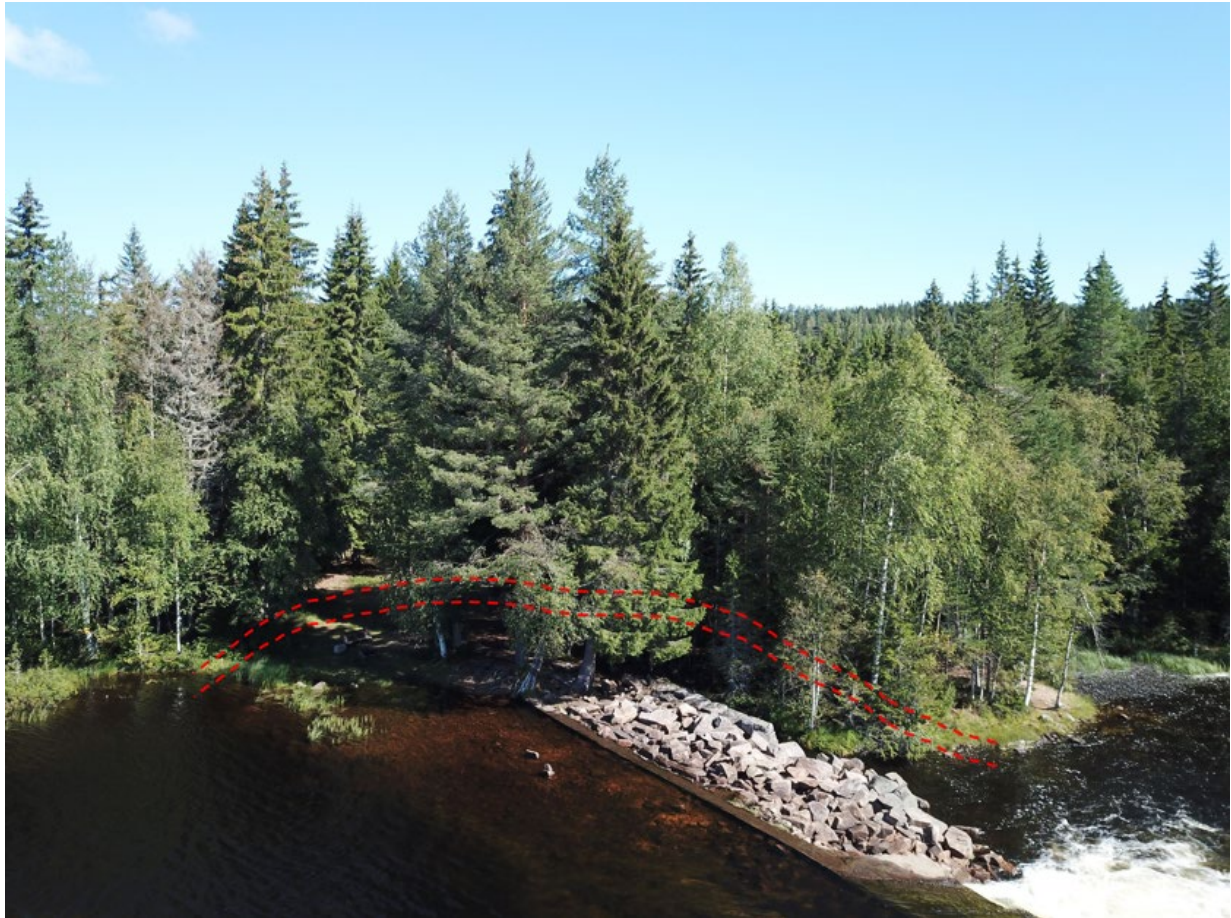
Figur 25. Dronefoto av nordsiden av demningen ved Stråtjern. Omløpet er skissert med rødstiplede linjer. Innløp i omløpet planlegges i viken like oppstrøms demningen. Foto: Skred AS, Lars Staver Eid.

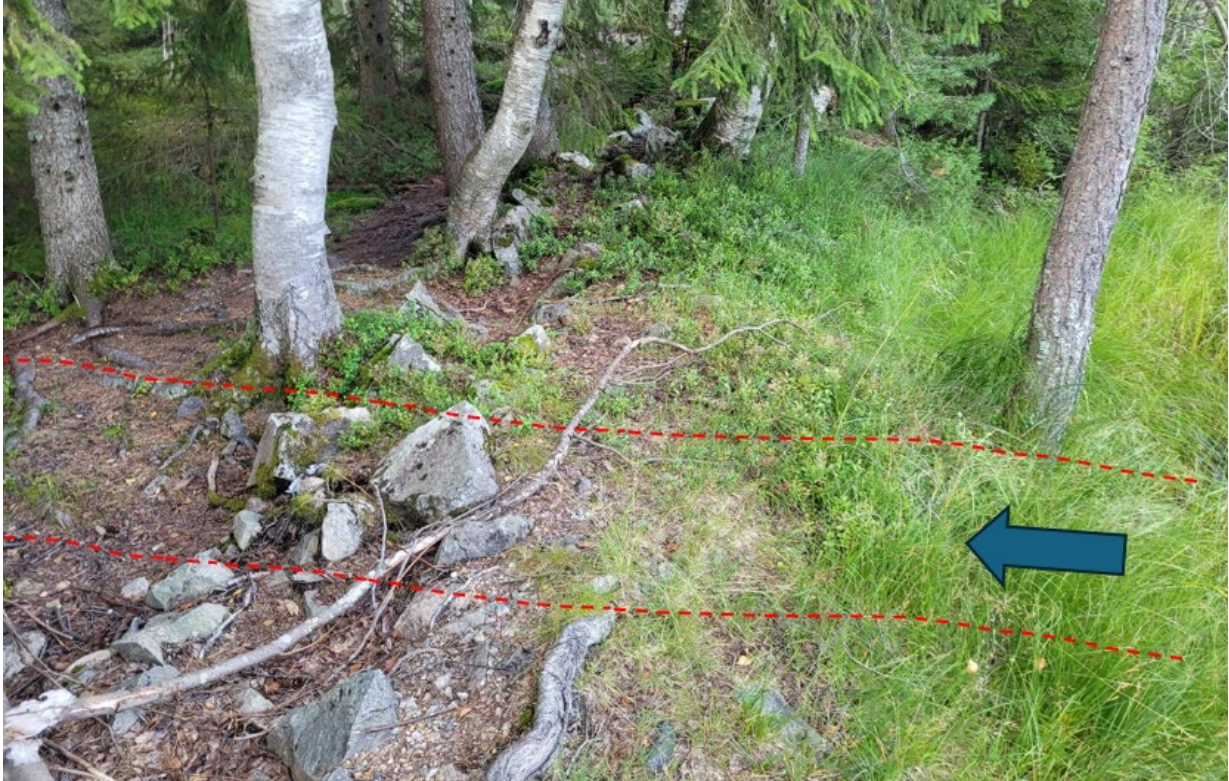
Figur 33. Skisse av omløp (rødt stiptet omriss) rundt demning, øverste del av omløp. Menneskeskapt voll som holder vannet tilbake i Djupøyungen, like nord for dagens demning. Blå pil indikerer vannets retning. Foto: NRAS, Odin Kirkemoen.

Omløpet foreslås ført vestover fra Djupøyungen gjennom en eksisterende voll (Figur 33), før den i en bue mot sør føres langs et naturlig fuktdrag (Figur 34). Videre føres omløpet ned til dagens bekkeløp, midt mellom dagens demning og der veien til Øyungshytta krysser bekken (Figur 35). Det nye bekkeløpet er estimert til å ha en lengde på ca. 35 meter og en helling på ca. 5 %. Det vil konstrueres 2-3 kulper på denne strekningen, for å lette vandring for fisk og sikre et variert habitattilbud. Bekkeløpet vil tilføres noe blokkstein og død ved for å etterligne et naturlig elvemiljø med godt med skjul ettersom det er lite totalt tilgjengelig bekkeareal/gyteområder for ørret tilknyttet Djupøyungen. Videre detaljer knyttet til utforming av bekkeløpet anbefales bestemt i felt, avhengig av lokale forhold som avdekkes ved graving.

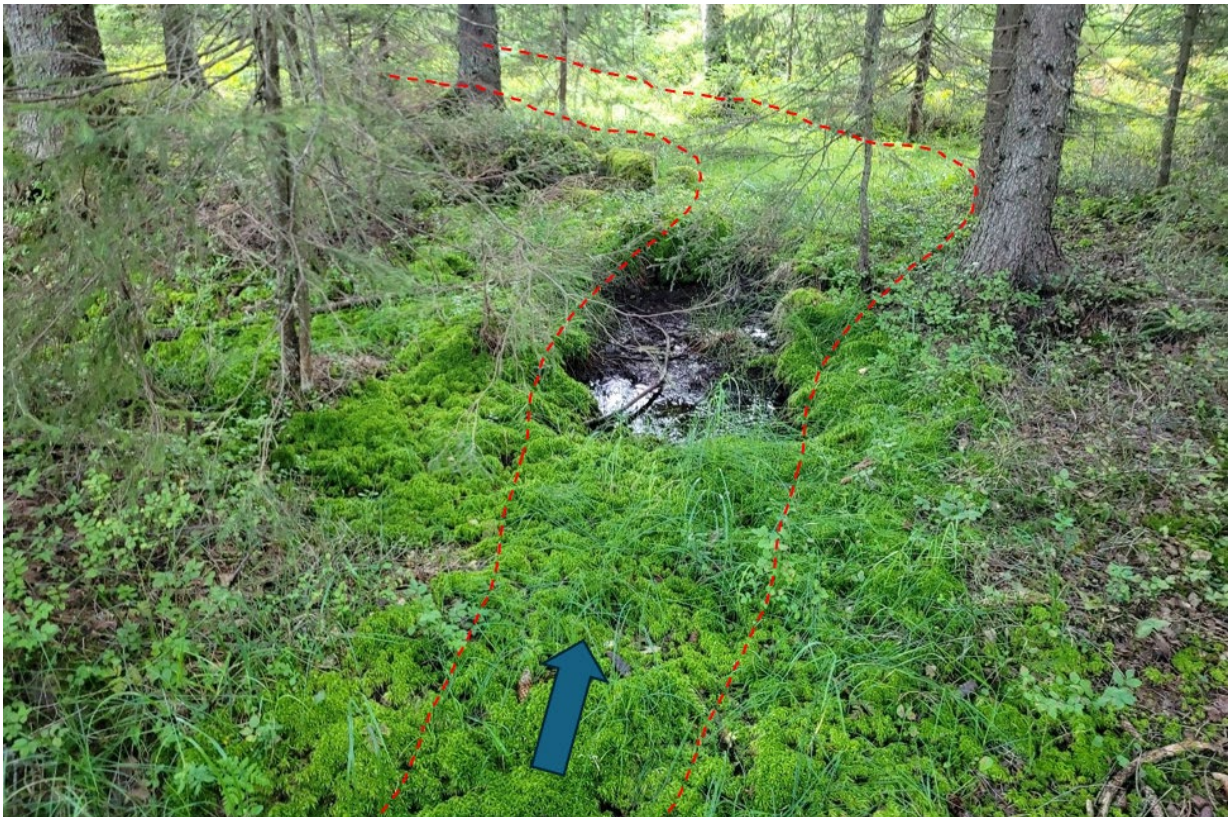
Figur 34. Skisse av omløp (rødt stiptet omriss) rundt demning, øverste del av omløp. Dette området er i dag et fuktdrag, i midterste delen av nytt bekkeløp. Blå pil indikerer vannets retning. Foto: NRAS, Odin Kirkemoen.

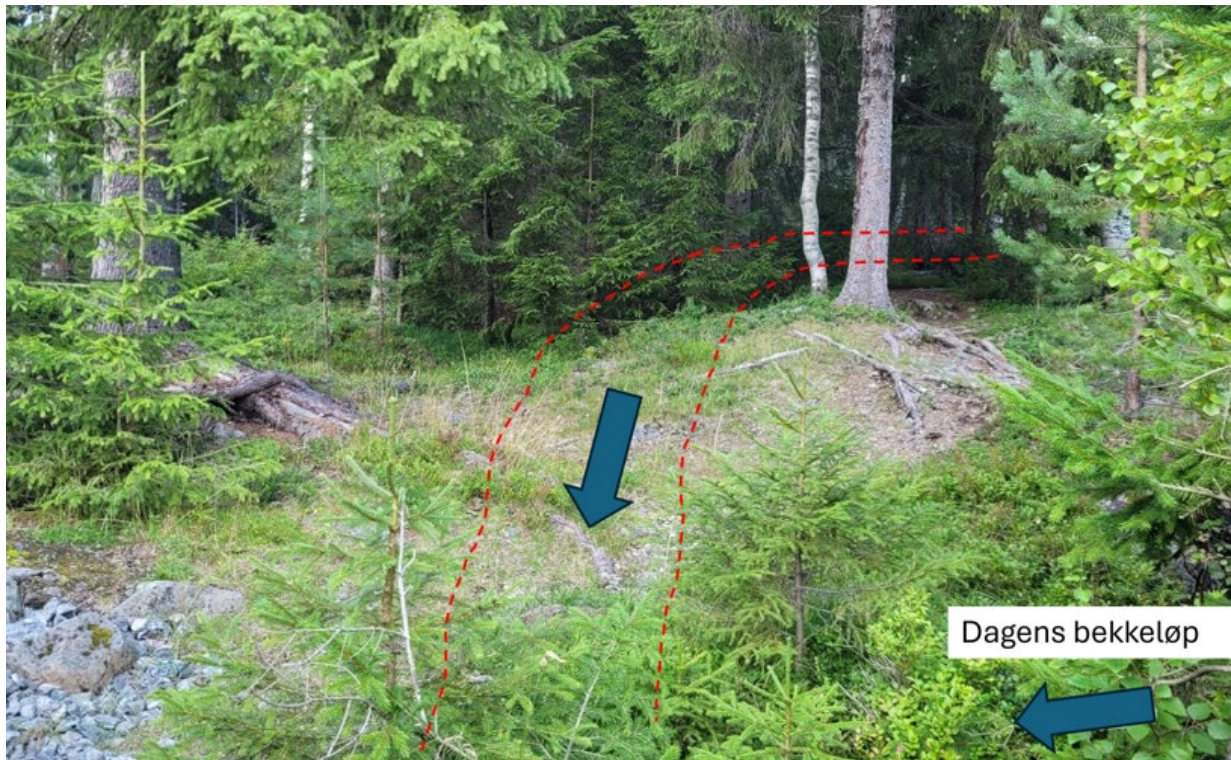
Figur 35. Området hvor det nye omløpet (rødt stiplede omriss) er tenkt å ende ut i dagens bekkeløp. Bildet er tatt fra kulverten/veien inn til Øyungshytta, mot nord. Blå pil indikerer vannets retning. Foto: NRAS, Odin Kirkemoen.
